## 监理日志（施工安全.施工质量）

工程名称：绍兴华茂化纤有限公司 4.8MW/10.4MWh 电化学储能电站项目

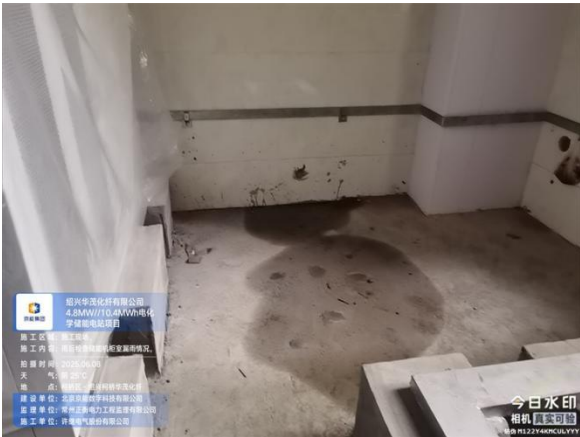
| 文字描述 | 检查储能机柜室漏雨情况 | 检查春电缆沟积水情况 |
| 照片 | <p>照片显示储能机柜室内部，地面有明显积水，表明存在漏雨情况。</p> | <p>照片显示电缆沟内部，沟底有积水，表明存在积水情况。</p> |

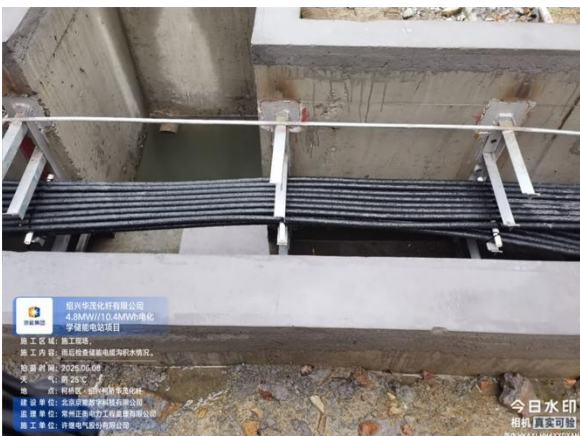
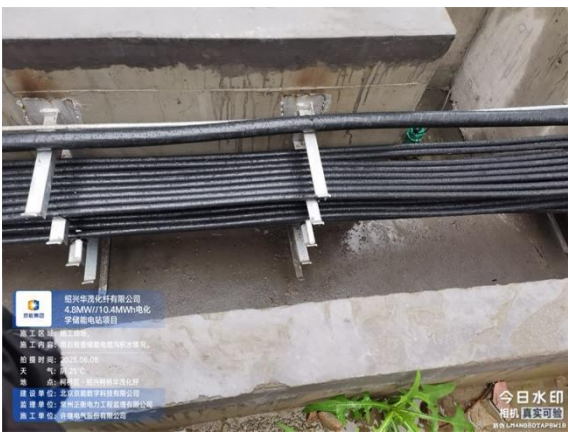
| 文字描述 | 检查春电缆沟积水情况 | 检查春电缆沟积水情况 |
| 照片 | <p>照片显示电缆沟内部，沟底有积水，表明存在积水情况。</p> | <p>照片显示电缆沟内部，沟底有积水，表明存在积水情况。</p> |

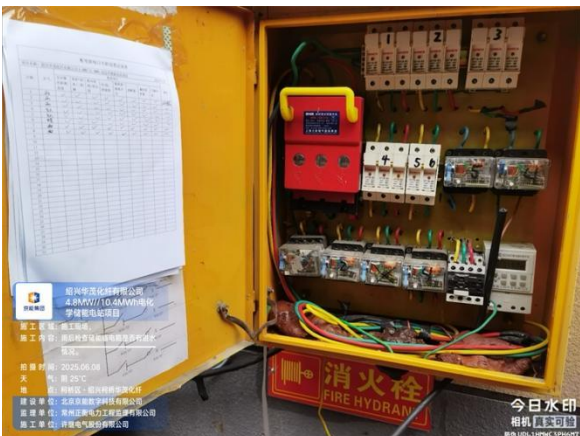
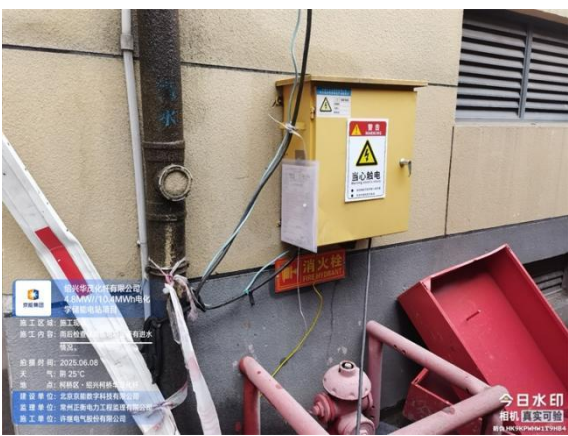
| 文字描述 | 检查储能现场临电安全情况 | 检查储能现场临电安全情况 |
