监理日志（施工安全.施工质量）

日期：2025 年 7 月 11 日

工程名称：绍兴华茂化纤有限公司 4.8MW/10.4MWh 电化学储能电站项目

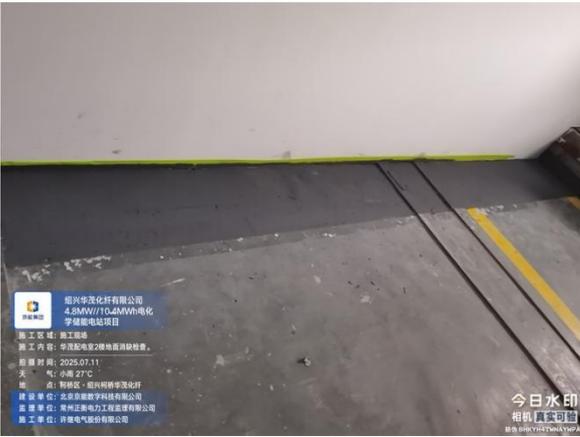
绍兴华茂化纤有限公司 4.8MW/10.4MWh电化 储能电站项目 施工区域: 施工区域 施工内容: 华茂配电室2楼地面消缺恢复。 拍摄时间: 2025.07.11 天气: 小雨 27℃ 地点: 绍兴县 绍兴柯桥华茂化纤 建设单位: 北京京能数字科技有限公司 监理单位: 常州正源电力工程监理有限公司 施工单位: 许昌电气股份有限公司

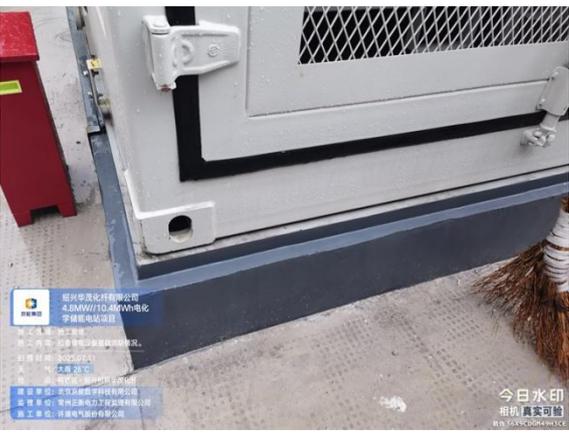
绍兴华茂化纤有限公司 4.8MW/10.4MWh电化 储能电站项目 施工区域: 施工区域 施工内容: 储能设备基础消缺恢复。 拍摄时间: 2025.07.11 天气: 小雨 27℃ 地点: 绍兴县 绍兴柯桥华茂化纤 建设单位: 北京京能数字科技有限公司 监理单位: 常州正源电力工程监理有限公司 施工单位: 许昌电气股份有限公司

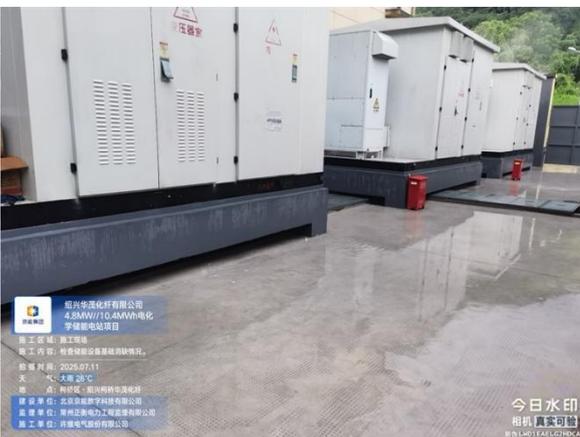
绍兴华茂化纤有限公司 4.8MW/10.4MWh电化 储能电站项目 施工区域: 施工区域 施工内容: 检查储能设备基础消缺情况。 拍摄时间: 2025.07.11 天气: 大雨 25℃ 地点: 绍兴县 绍兴柯桥华茂化纤 建设单位: 北京京能数字科技有限公司 监理单位: 常州正源电力工程监理有限公司 施工单位: 许昌电气股份有限公司

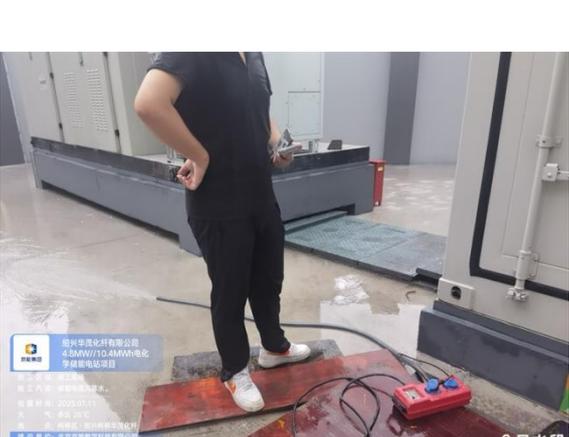
绍兴华茂化纤有限公司 4.8MW/10.4MWh电化 储能电站项目 施工区域: 施工区域 施工内容: 雨后储能电缆沟排水。 拍摄时间: 2025.07.11 天气: 大雨 25℃ 地点: 绍兴县 绍兴柯桥华茂化纤 建设单位: 北京京能数字科技有限公司 监理单位: 常州正源电力工程监理有限公司 施工单位: 许昌电气股份有限公司

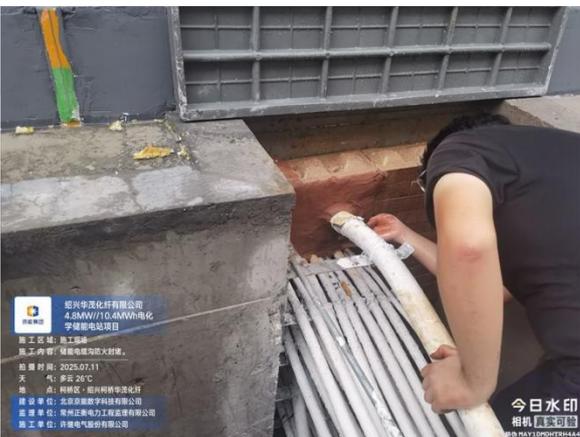
绍兴华茂化纤有限公司 4.8MW/10.4MWh电化 储能电站项目 施工区域: 施工区域 施工内容: 储能电缆防火封堵。 拍摄时间: 2025.07.11 天气: 多云 26℃ 地点: 绍兴县 绍兴柯桥华茂化纤 建设单位: 北京京能数字科技有限公司 监理单位: 常州正源电力工程监理有限公司 施工单位: 许昌电气股份有限公司

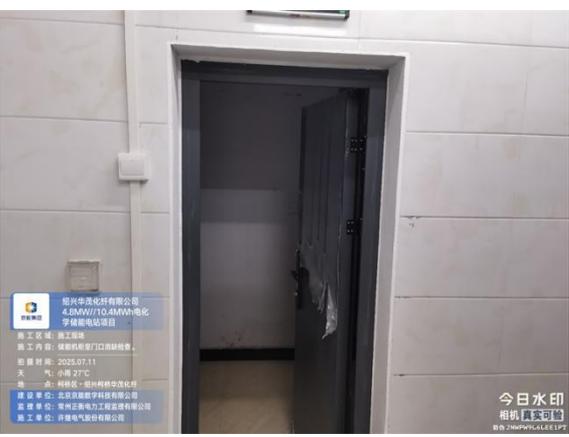
绍兴华茂化纤有限公司 4.8MW/10.4MWh电化 储能电站项目 施工区域: 施工区域 施工内容: 储能机柜室门口消缺恢复。 拍摄时间: 2025.07.11 天气: 小雨 27℃ 地点: 绍兴县 绍兴柯桥华茂化纤 建设单位: 北京京能数字科技有限公司 监理单位: 常州正源电力工程监理有限公司 施工单位: 许昌电气股份有限公司
