## 监理日志（施工安全.施工质量）

日期：2025 年 7 月 24 日

工程名称：绍兴华茂化纤有限公司 4.8MW/10.4MWh 电化学储能电站项目

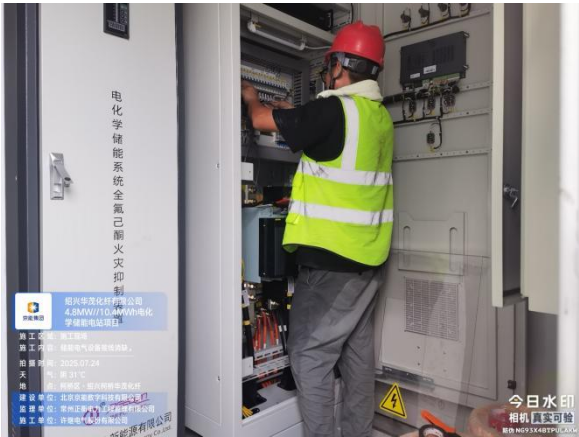
| 文字描述 | 储能电池仓设备接线检查 | 储能电气设备电缆消缺 |

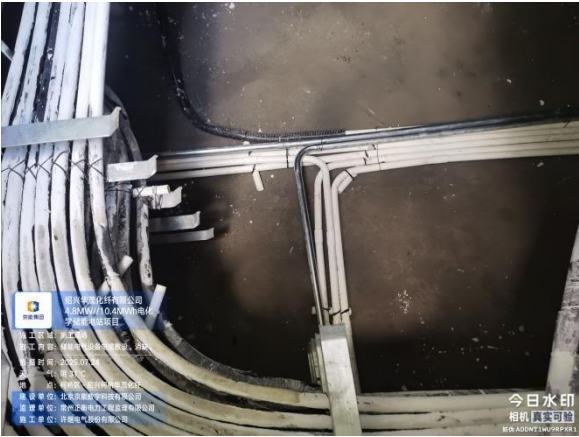
| 文字描述 | 储能消防通讯线保护管更换完成 | 储能 EMS 检测、消缺 |
