监理日报

| 项目名称 | 郎溪兴阳金属制品有限责任公司 2.18817MWp 分布式光伏发电项目 | | | | | | | | | |
| 填报日期 | 2024.12.19（星期四） | | | 天气 | 阴 温度：-2~7℃ 风力：3~4 级 | | | | | |

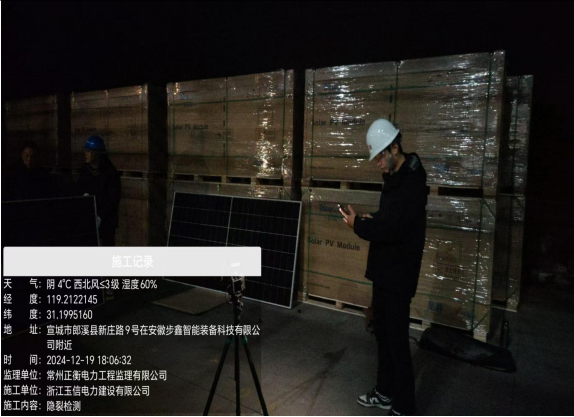
| 组件检测 | |
