监理日报

项目名称	郎溪兴阳金属制品有限责任公司 2.18817MWp 分布式光伏发电项目									
建设单位	郎溪申宣新能源科技有限公司				项目负责人					
承包单位	浙江玉信电力建设有限公司				项目经理	胡江浩				
监理单位	常州正衡电力工程监理有限公司				项目总监	张献兵	项目总代	姜旭	记录员	何冰
填报日期	2025.03.29 (星期六)			天气	阴 温度: 5~11℃ 风力: 3~4级					
当日进度	人员安排	管理人员: 1人; 施工人员: 10人; 监理: 1人								
	机械车辆	无								
	材料到货	无								
	施工进展	1. 组件安装 2. 交流桥架安装 3. 逆变器雨棚安装 4. 电缆沟电缆井钢筋绑扎								
	安全工作	现场人员安全用品佩戴。								
明日计划	人员安排	管理人员: 1人; 施工人员: 10人;								
	材料到货	无								
	安全工作	现场人员安全用品佩戴, 安全防护物资持续检查。								
	施工内容	1. 组件安装 2. 电缆井并网柜基础支模板 3. 交流桥架安装 4. 逆变器雨棚安装								
主要材料到货情况										
序号	材料/设备名称	型号	单位	总数量	当日到货量	累计到货量	累计到货率	厂家	验收情况	
1	压块	6063-T5	MW	2.18817	0	2.18817	100%	天津市聚鑫云鹏新能源科技有限公司	已验收	
2	常规支架	导轨 30*40*1.2 夹具新 B 角尺 60 长	MW	2.18817	0	2.18817	100%	天津市聚鑫云鹏新能源科技有限公司	因设计变更未验收	
3	围栏材料/爬梯材料	横梁 30*30*4 斜梁	MW	2.18817	0	2.18817	100%	天津市聚鑫云	安全围栏材料已验

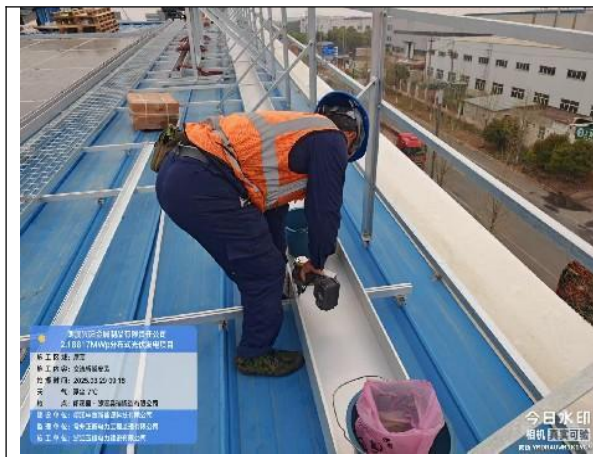
交流桥架安装

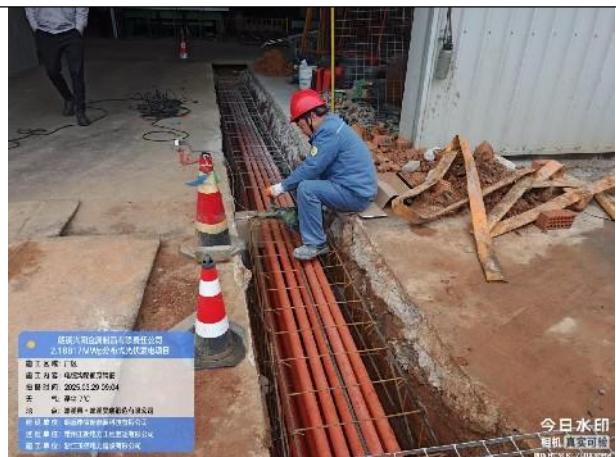
电缆沟电缆井钢筋绑扎

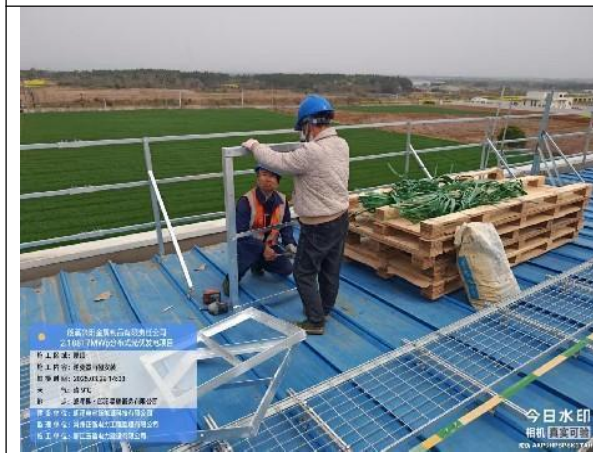
逆变器雨棚安装

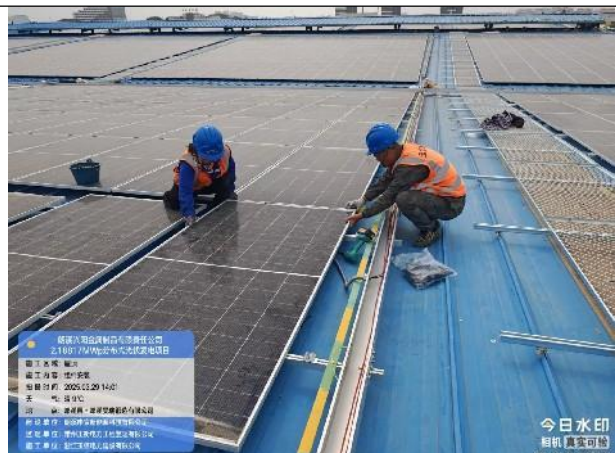
组件安装

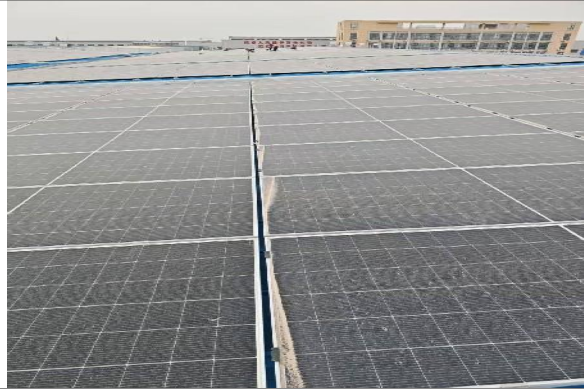
组件安装缺少导水夹

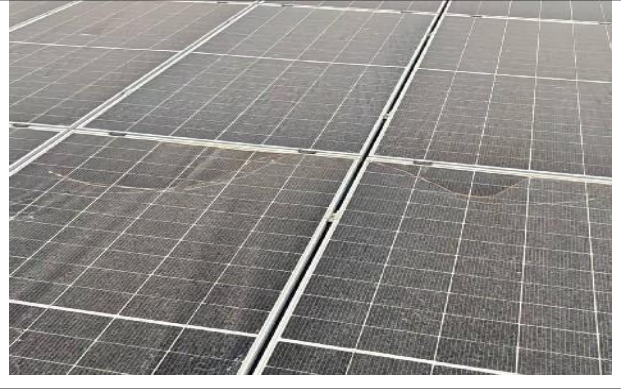
组件安装完成后未及时清理定位线

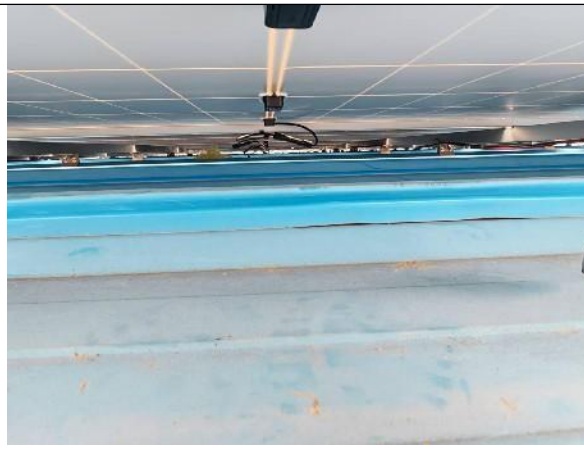
组件下方存在垃圾

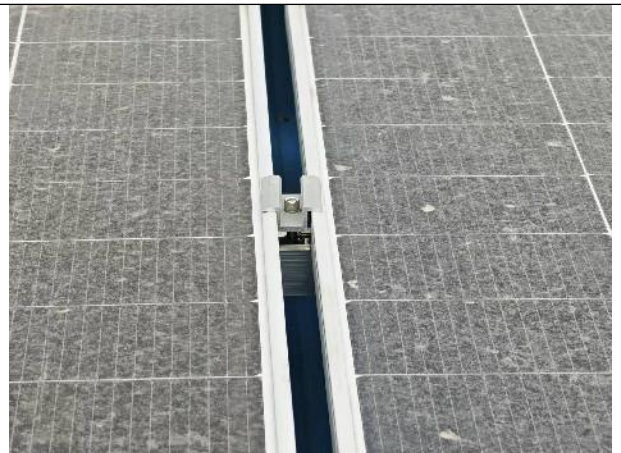
中压块安装完成后存在较大缝隙

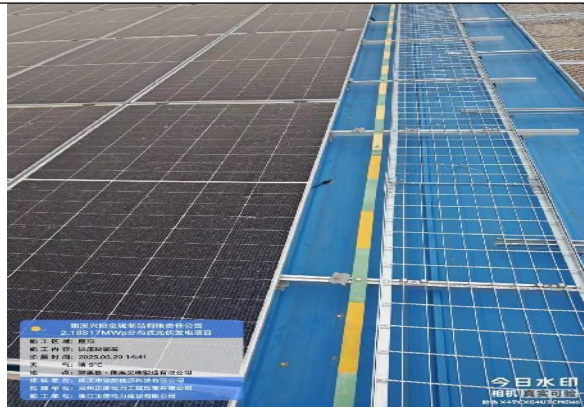
边压块存在漏装情况
