监理日报

| 项目名称 | | 郎溪兴阳金属制品有限责任公司 2.18817MWp 分布式光伏发电项目 | | | | | | | | | |
| 填报日期 | | 2025.04.22（星期二） | | | 天气 | 阴 | 温度：19~21℃ | | 风力：1~2级 | | |

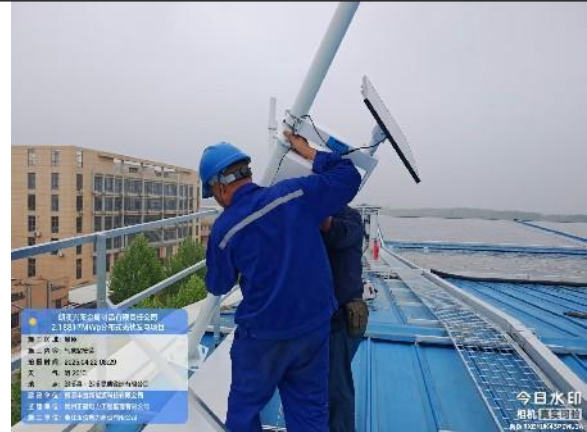
| 气象站安装 | |
