苏垦农发南通分公司（农事服务中心）0.40MWp 分布式光伏发电项目

监理日报

2025 年 04 月 30 日      星期三      阴      19-31℃

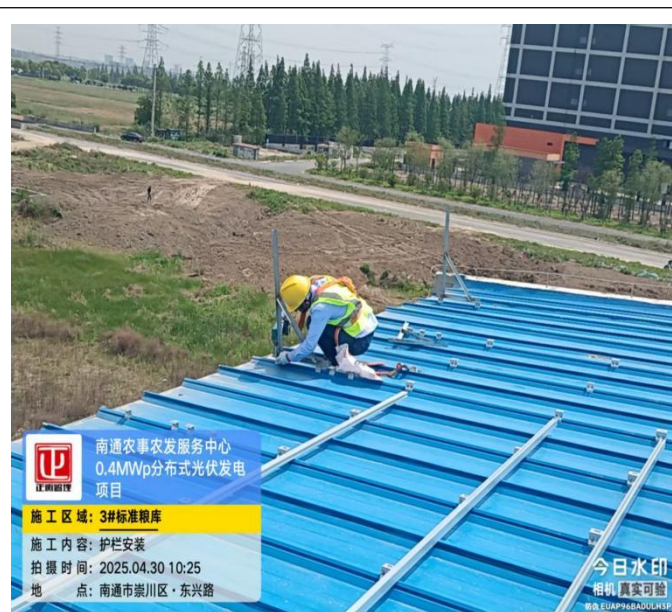
## 护栏安装

1、当日现场监理安全巡视：昨日提及的屋面防护措施问题，今日已安装护栏；今日夹具安装，施工人员进入施工现场正确佩戴安全帽、穿反光背心、爬梯处安装防坠器。

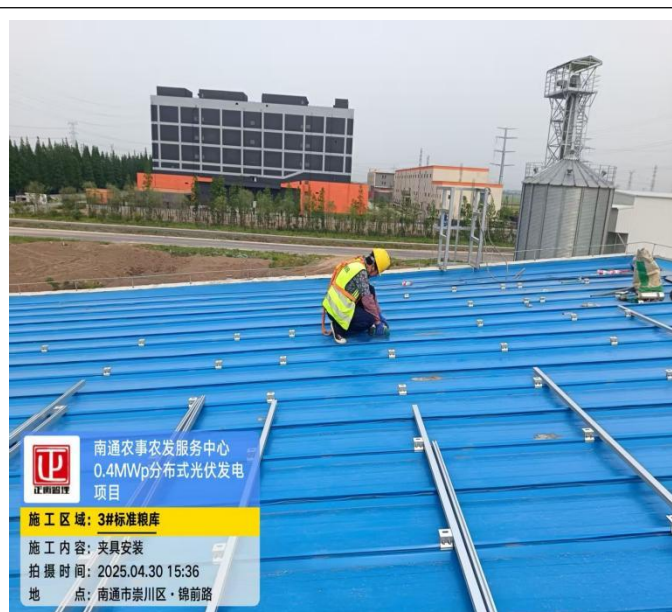
## 夹具安装

当日现场监理质量检查：检查夹具安装，施工工艺及安装质量基本符合设计、规范要求；拉拔试验时因电子吊秤上面的数值是动态显示，拍照时，无法拍出完整数值，拍摄微信视频时过于短暂，施工单位决定于明日更换吊秤重新做拉拔试验。
