苏垦农发南通分公司（农事服务中心）0.40MWp 分布式光伏发电项目

监理日报

2025 年 05 月 10 日      星期六      阴      13-21℃

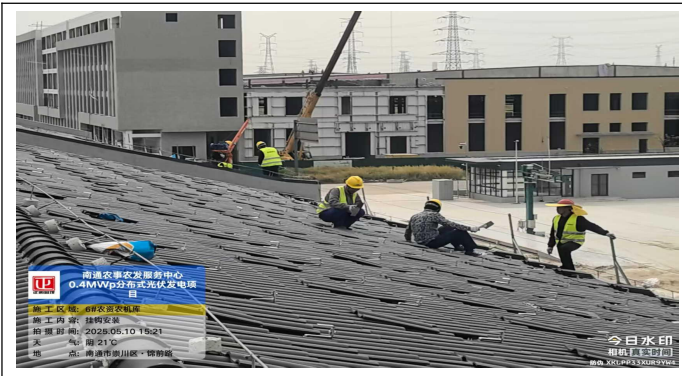
| 西侧屋面底座、挂钩安装 | 东侧屋面支架横梁安装 |

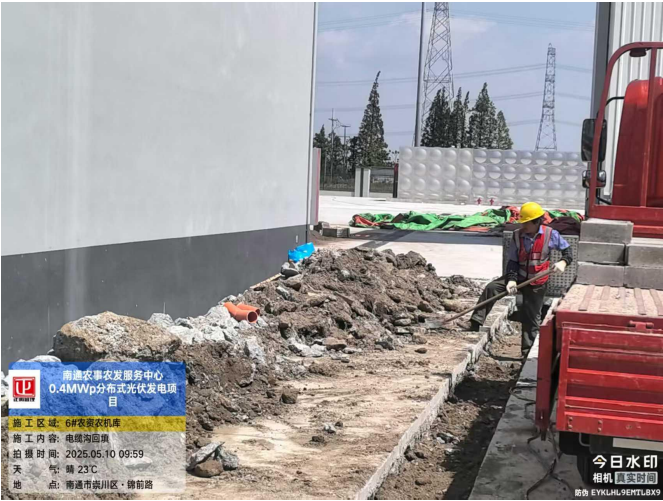
| <p>电缆沟回填</p> | <p>电缆井砌筑</p> |
