苏垦农发南通分公司（农事服务中心）0.40MWp 分布式光伏发电项目

监理日报

2025 年 05 月 27 日      星期二      阴      17-27℃

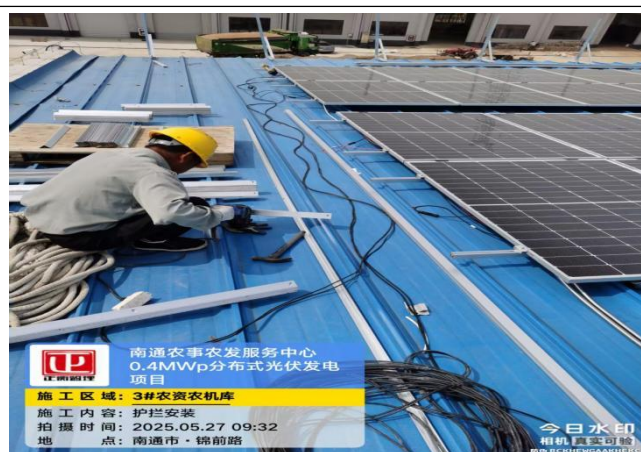
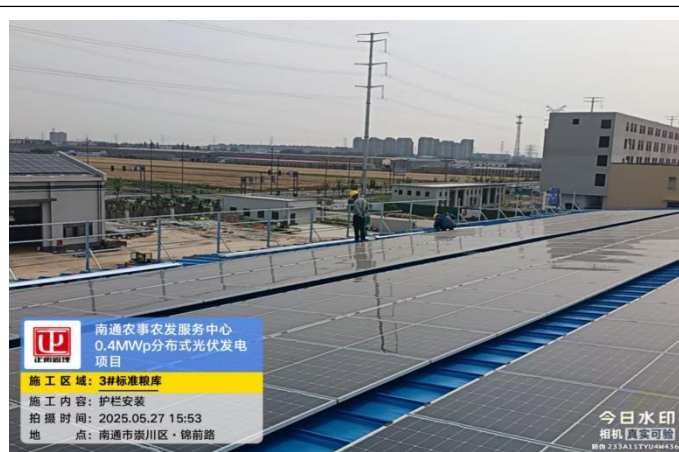
- 1、当日现场监理安全巡视：当日施工人员进入施工现场正确佩戴安全帽、穿反光背心、爬梯处安装防坠器、贴有警示标识牌、安全可控。
- 2、当日现场监理质量检查：当日 3#标准粮库护栏安装，施工工艺基本符合要求，施工质量满足设计要求。
- 3、当日现场监理旁站：当日现场无隐蔽及关键工序施工。
- 4、当日现场监理平行检验：当日无材料进场。

3#标准粮库护栏安装
