苏垦农发南通分公司（农事服务中心）0.40MWp 分布式光伏发电项目  
监理日报

2025 年 05 月 04日      星期日      多云      14-24℃

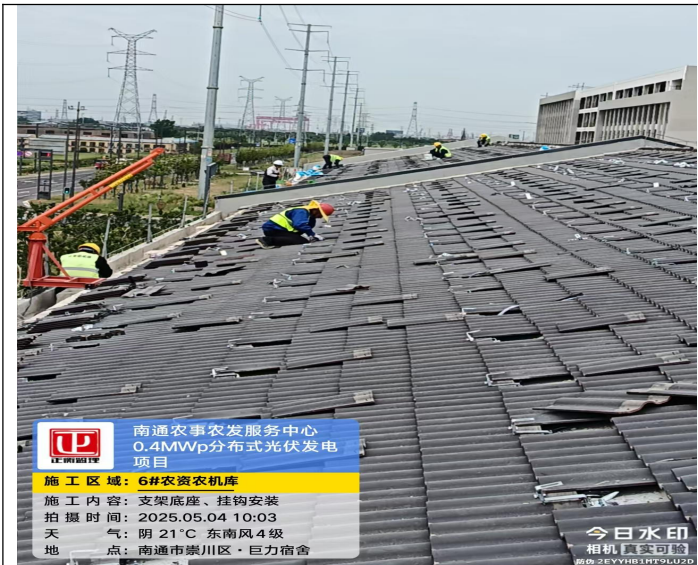
| 6#农资农机库支架底座、挂钩安装 | 6#农资农机库支架底座、挂钩安装 |
