苏垦农发南通分公司（农事服务中心）0.40MWp 分布式光伏发电项目

监理日报

2025 年 05 月 05 日      星期一      雨转多云      14-21℃

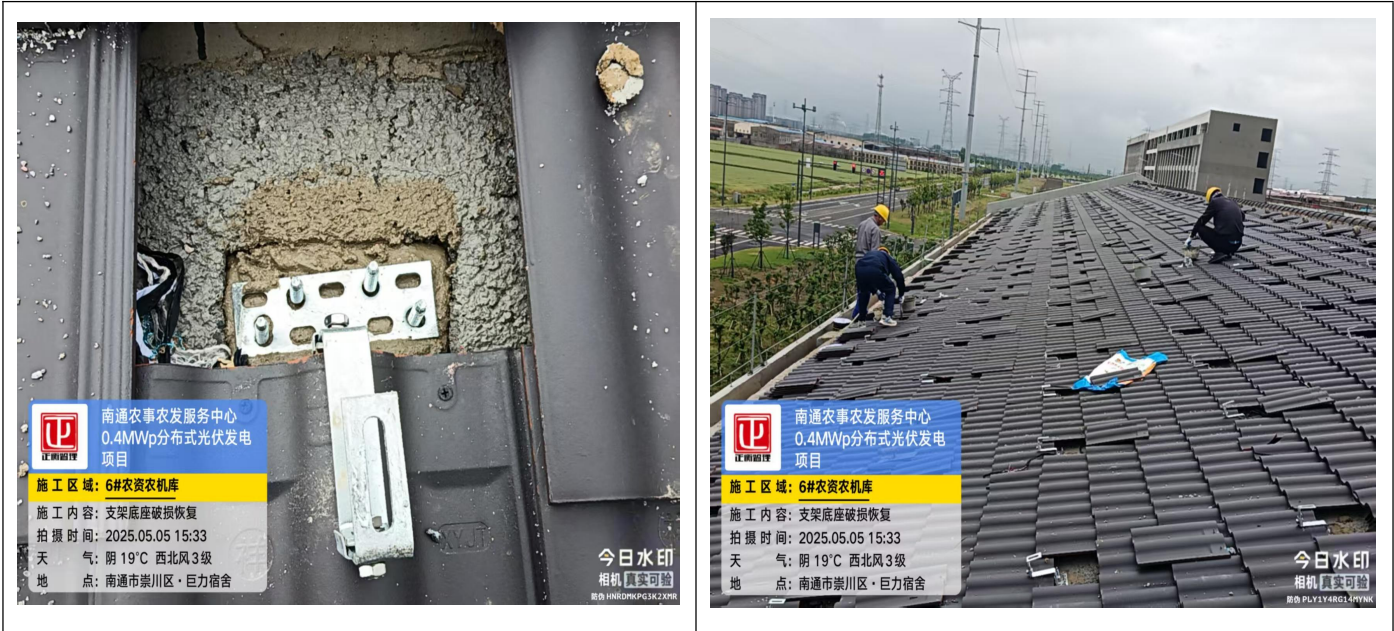
- 1、当日现场监理安全巡视：今日 6#农资农机库支架底座、挂钩施工破坏原屋面结构部分的恢复工作；施工人员进入施工现场，正确佩戴安全帽、穿反光背心、爬梯处安装防坠器。
- 2、当日现场监理质量检查：检查支架底座、挂钩施工破坏原屋面结构部分的恢复工作，施工工艺及施工质量基本符合要求，个别部位洞口未满铺，已通知施工要求立即整改；
- 3、当日现场监理旁站：当日现场无隐蔽及关键工序施工。
- 4、当日现场监理平行检验：当日无材料进场；

6#农资农机库支架底座、挂钩破坏原屋面结构部分的恢复工作
