苏垦农发南通分公司（农事服务中心）0.40MWp 分布式光伏发电项目

监理日报

2025 年 05 月 07 日      星期三      晴      14-25℃

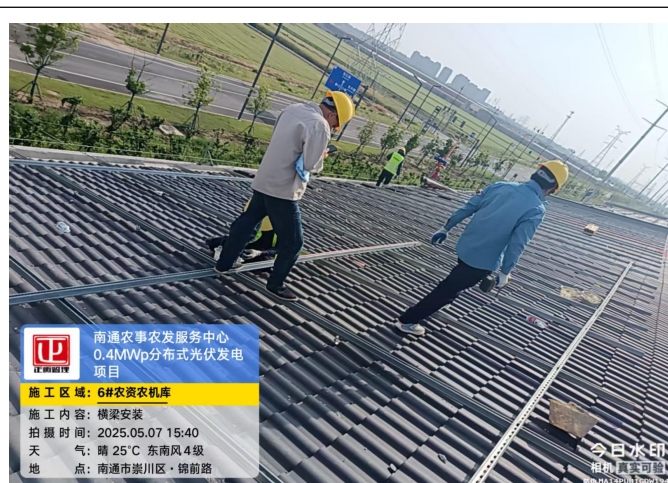
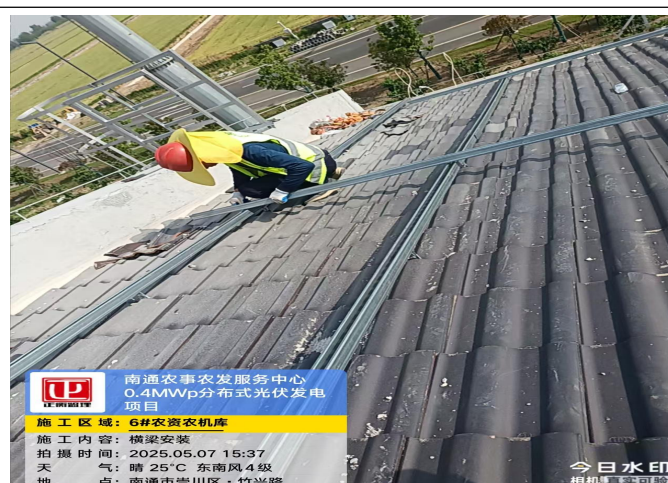
6#农资农机库东侧屋面横梁安装

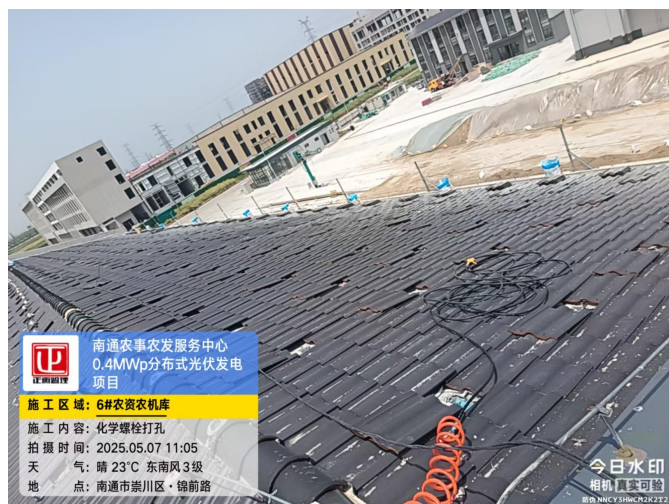
## 6#农资农机库西侧屋面化学螺栓打孔、清孔施工
