苏垦新福地（福地商业广场）518KW 屋顶分布式光伏发电项目

监理日报

2025 年 04 月 24 日      星期四 多云 12-20℃

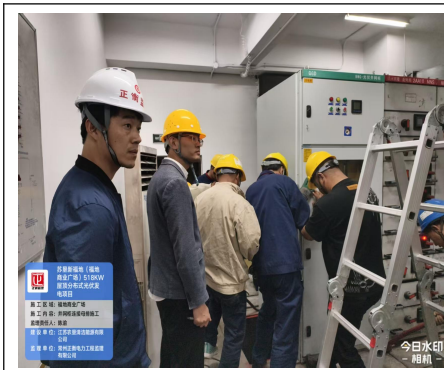
## 并网柜安装

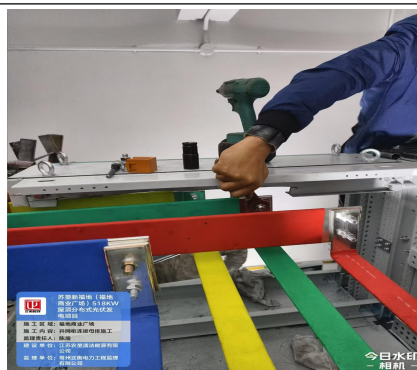
2、当日现场监理质量检查：检查安装位置的地面或基础平整、坚固，能够承受并网柜的重量。母排之间的连接采用螺栓连接，使用的螺栓和螺母符合规定要求，检查母排的表面光滑、平整，无氧化、裂纹、变形等缺陷，母排的尺寸符合设计要求，母排的连接正确、牢固，绝缘是否良好，周围有无杂物和人员。

## 并网柜螺栓检查

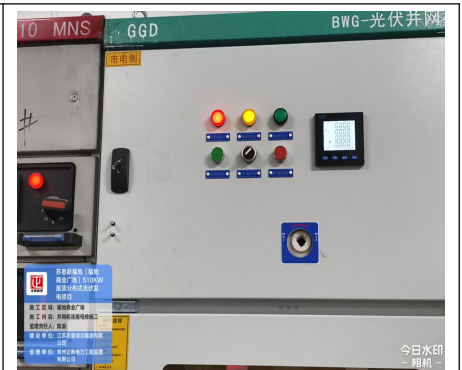
并网柜带电
