新曹农场 800kW 屋顶分布式光伏发电项目

监理日报

2025 年 07 月 17 日

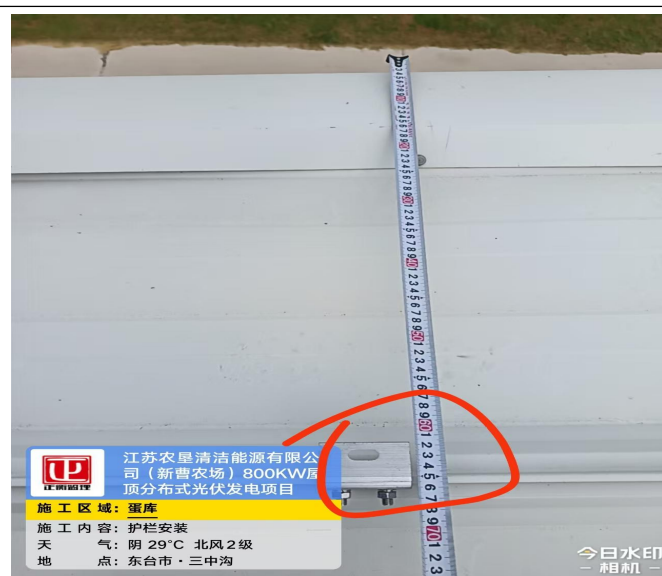
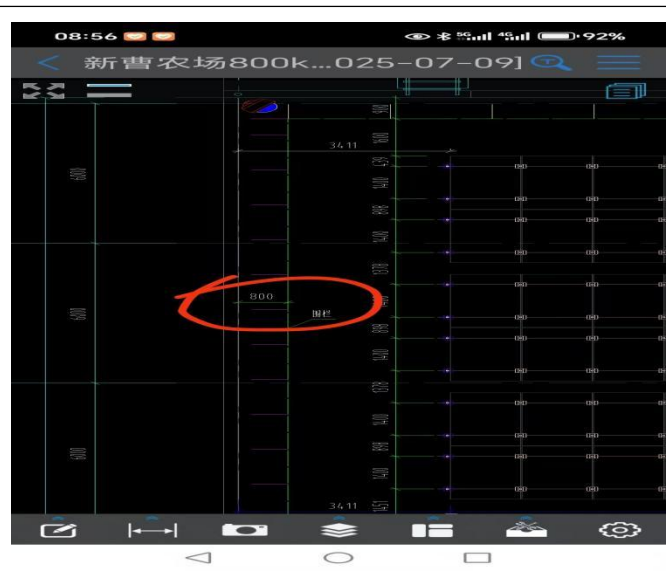
- 1、当日现场监理安全巡视：当日巡视检查现场，现场起吊钢爬梯时，现场设置安全警戒线爬梯安装人员，已佩戴安全带、安全帽，未出现安全隐患；今日组织消防演练工作，安全可控。
- 2、当日现场监理质量检查：当日检查蛋库围栏夹具安装，发现西侧距离屋面边缘与图纸要求不符，已通知施工单位要求整改。
- 3、当日现场监理旁站：当日现场无隐蔽及关键工序施工。
- 4、当日现场监理平行检验：当日无材料进场。

蛋库围栏夹具安装，发现西侧距离屋面边缘与图纸要求不符

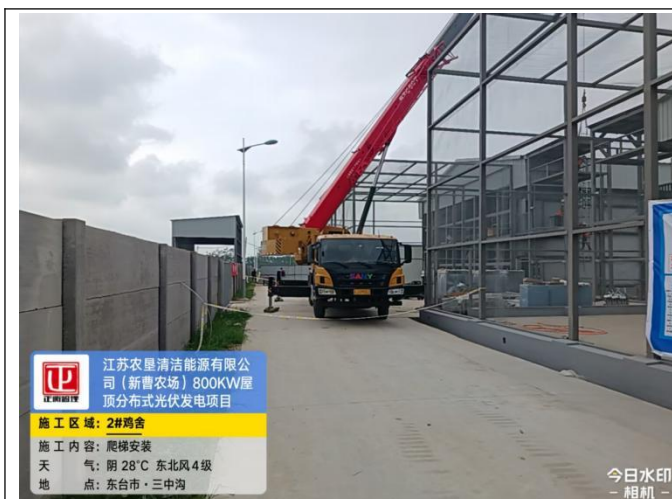
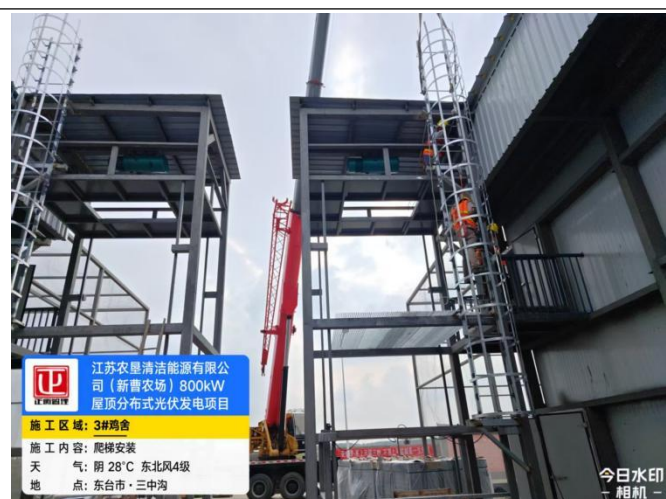
2#、3#鸡舍爬梯安装

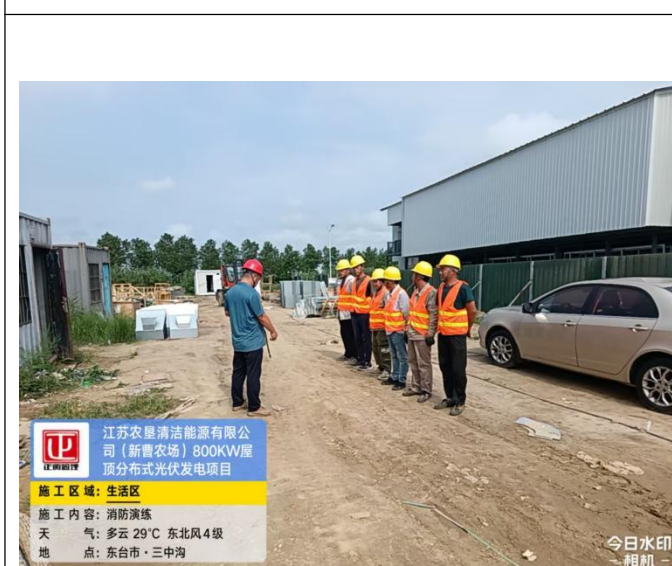
消防演练

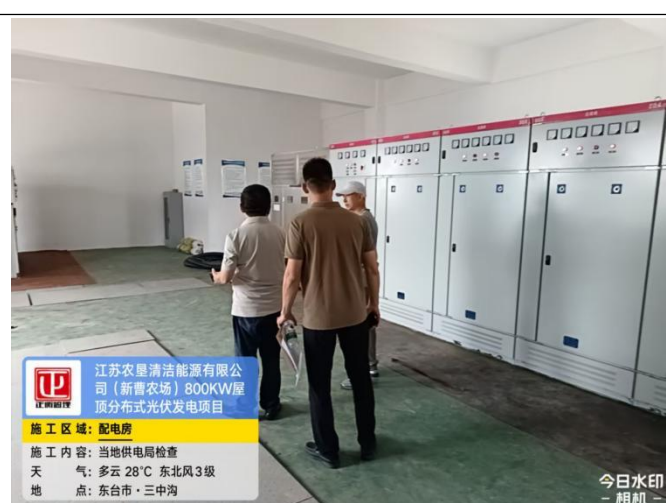
当地供电公司现场踏勘
