新曹农场 800kW 屋顶分布式光伏发电项目

监理日报

2025 年 07 月 18 日      星期五      多云      24-31℃

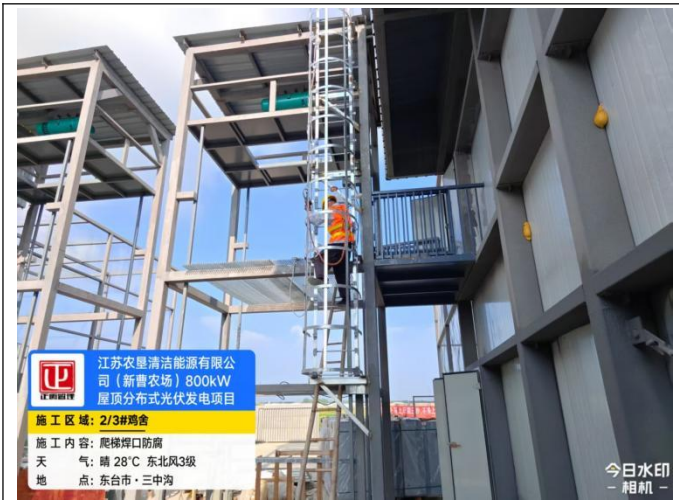
| 爬梯防腐 | 爬梯上部分加工、安装 |

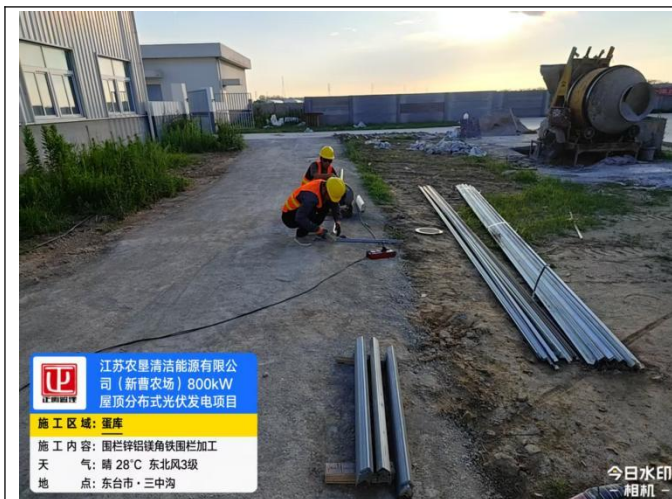
锌铝镁围栏加工

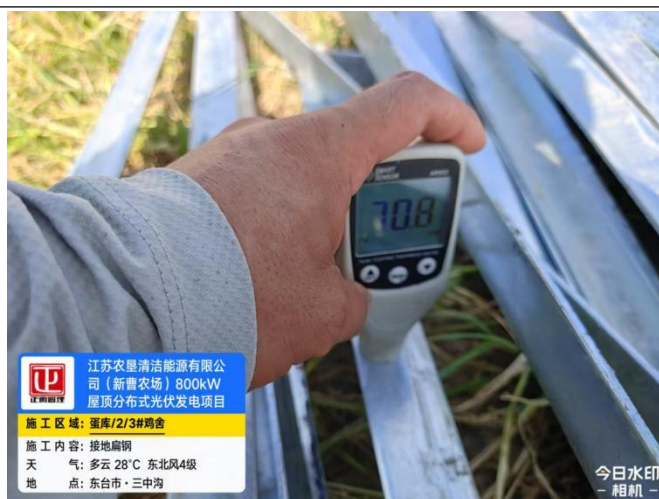
接地扁铁进场

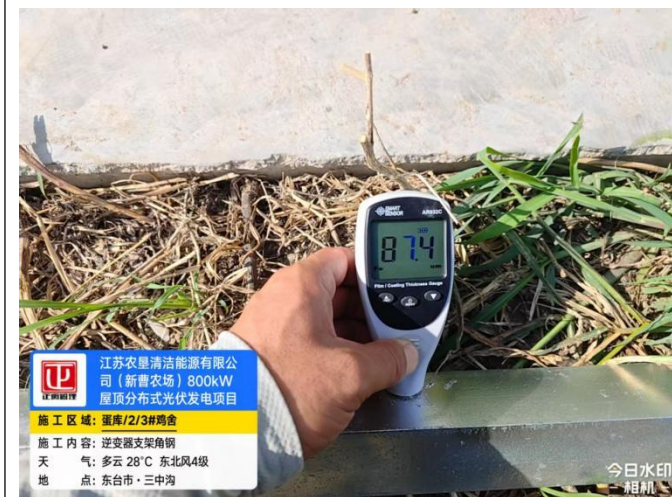
逆变器支架角钢进场

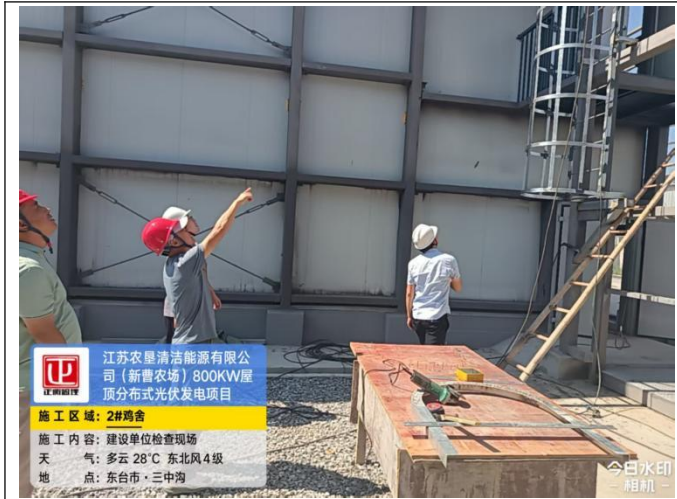
建设单位检查现场
