新曹农场 800kW 屋顶分布式光伏发电项目

监理日报

2025 年 07 月 23 日

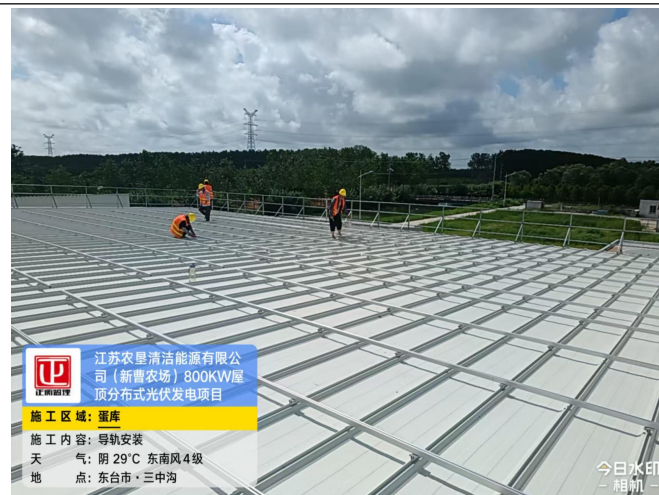
蛋库导轨安装

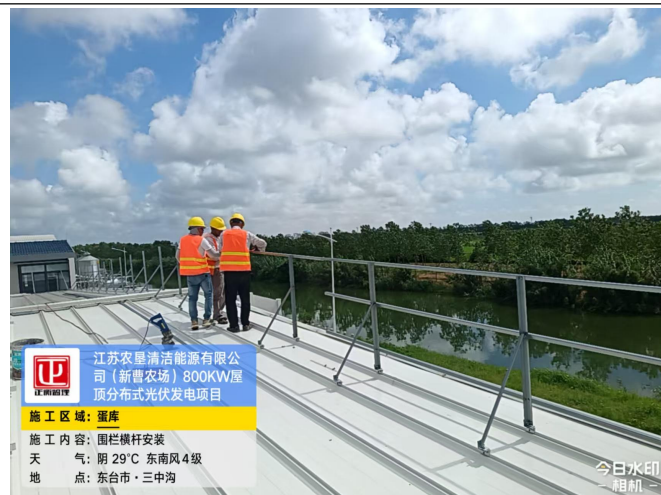
蛋库围栏横杆安装

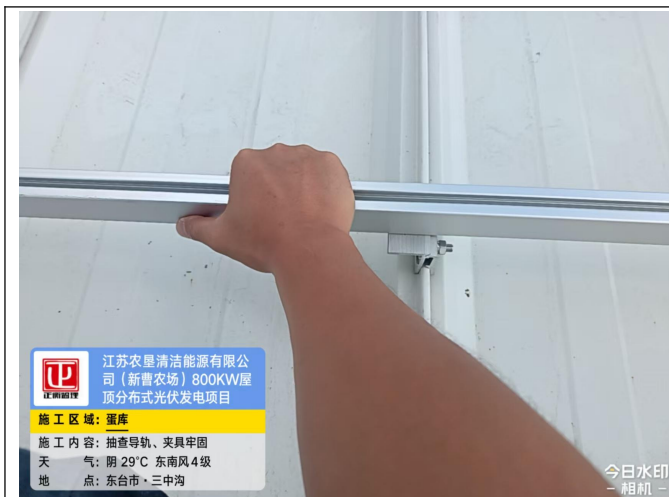
施工内容: 抽查导轨、夹具牢固

抽查夹具紧固情况，紧固

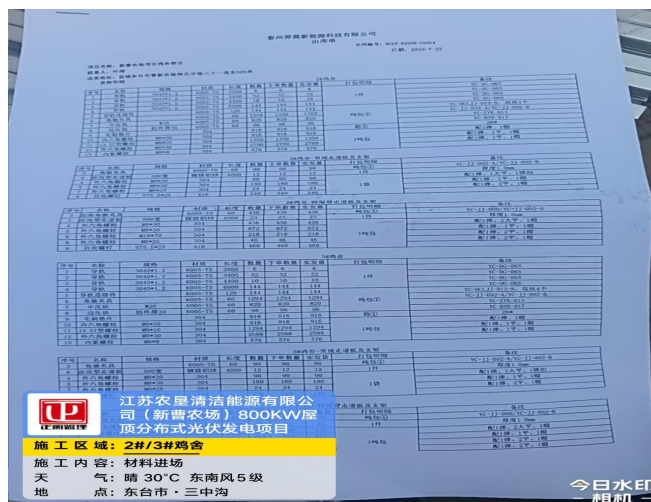
2#/3#鸡舍材料进场

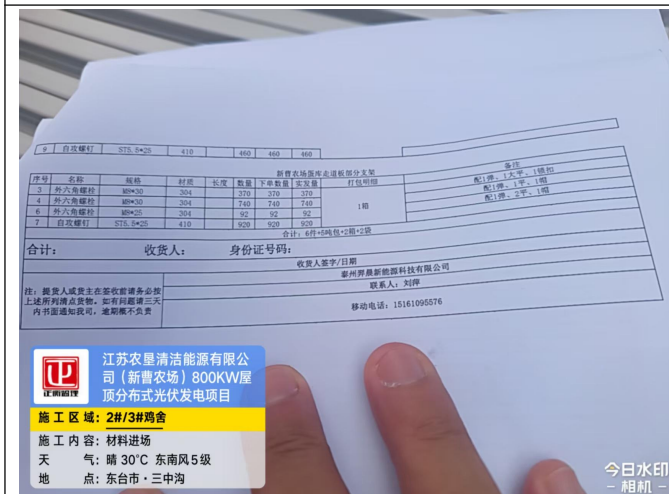
2#/3#鸡舍材料进场

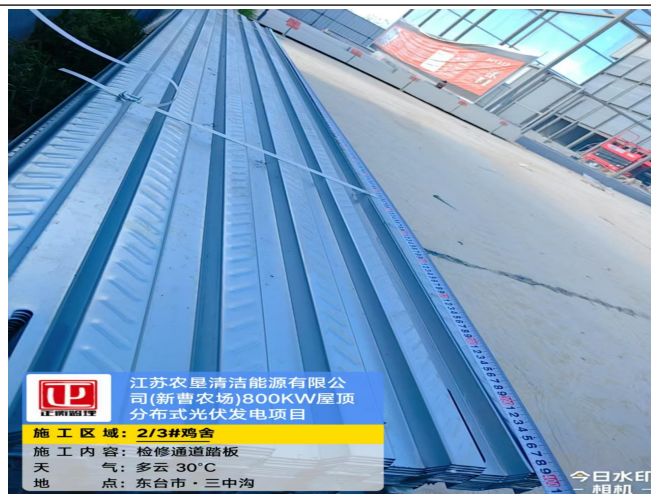
平行检验检修踏板材料进场，符合设计要求

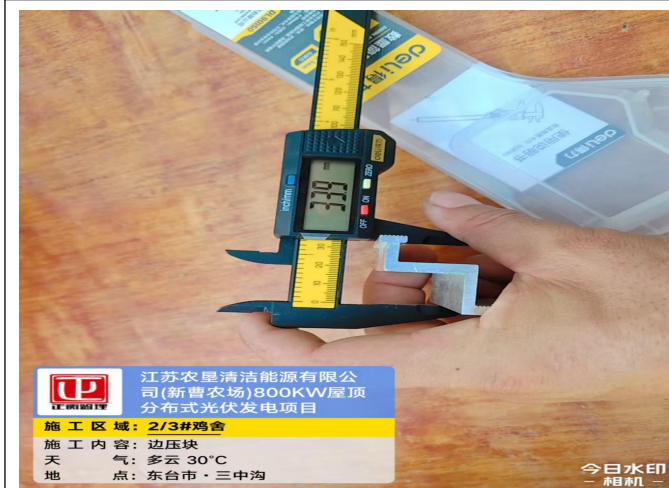
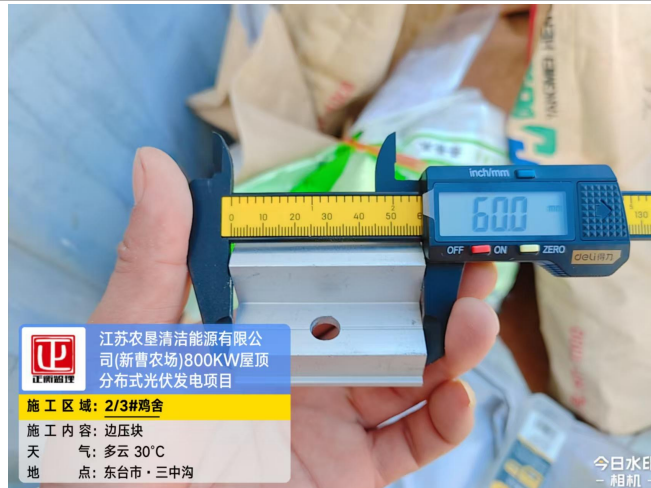
平行检验边压块材料进场，符合设计要求

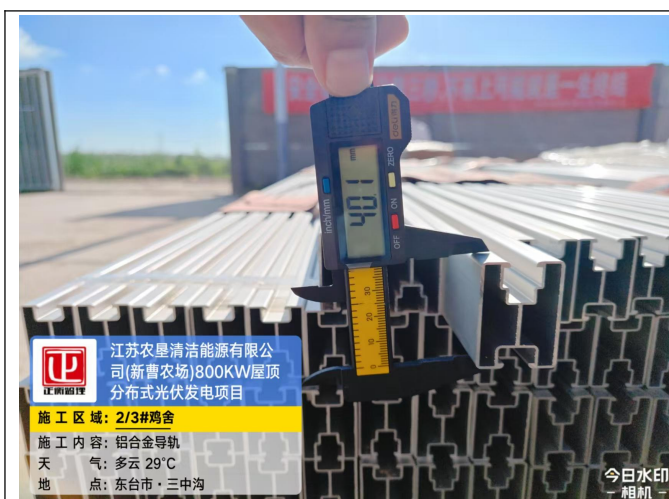
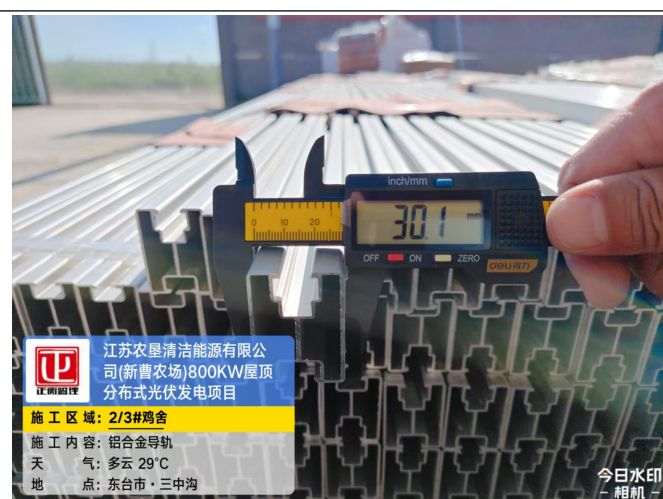
平行检验导轨材料进场，符合设计要求

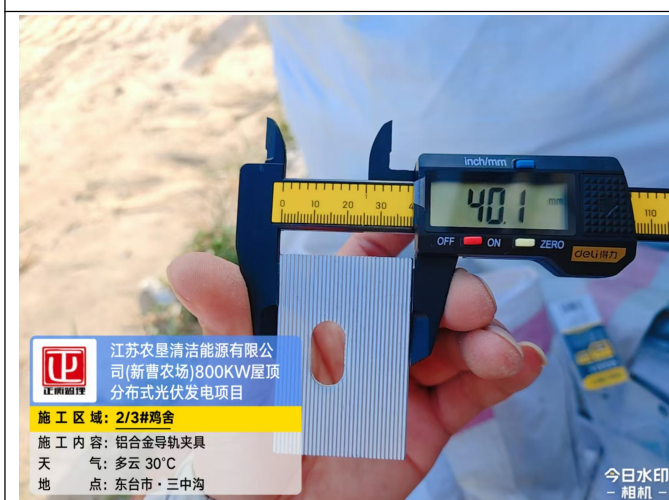
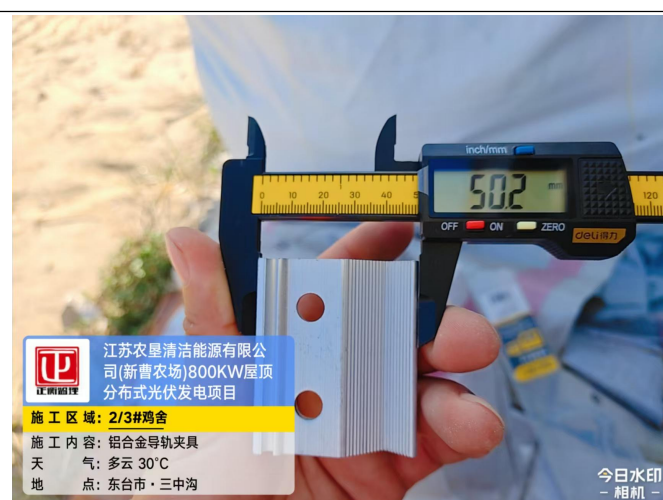
平行检验夹具材料进场，符合设计要求

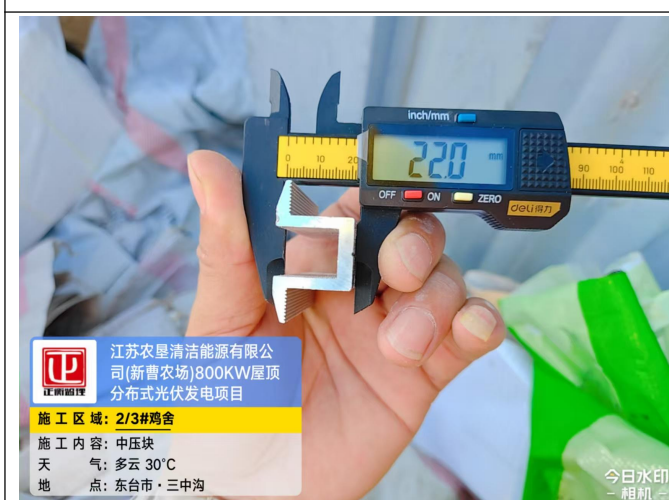
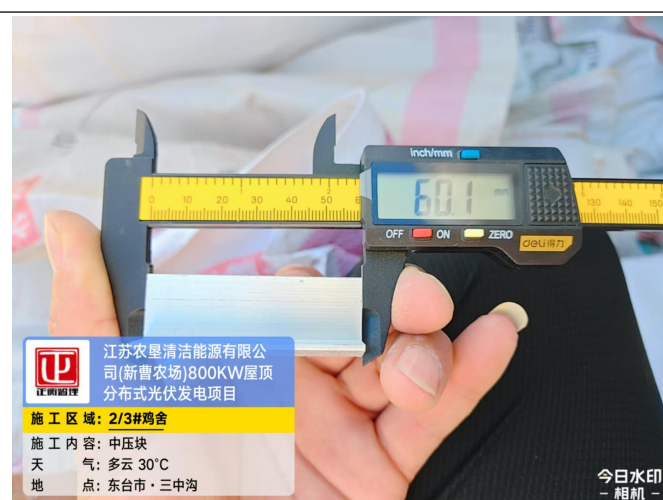
平行检验中压块材料进场，符合设计要求

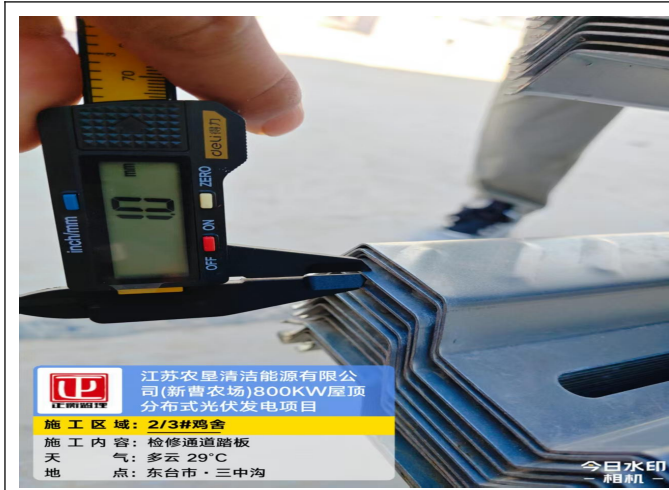
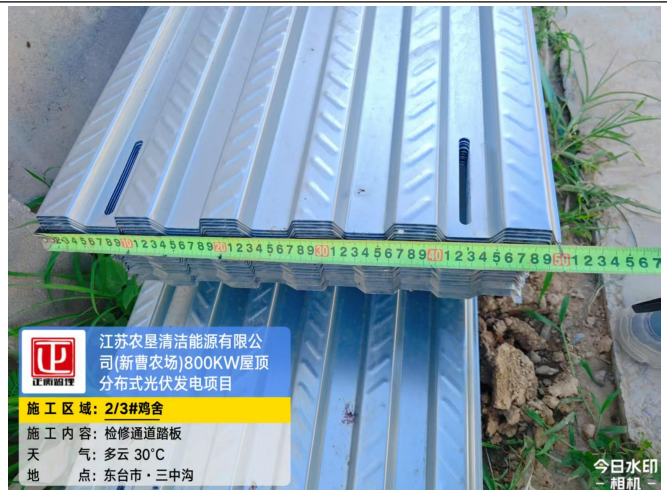
平行检验走道板材料进场，符合设计要求
