新曹农场 800kW 屋顶分布式光伏发电项目

监理日报

2025 年 07 月 27 日      星期日      多云/雨      26-31℃

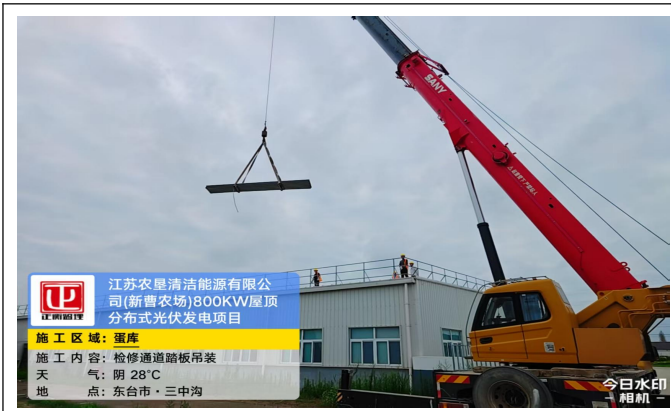
| 蛋库走道板吊装、散料 | 3#鸡舍围栏安装 |
