# 监理月报

工程名称: 伊犁矽美仕 100mwp (一期 20mwp) 光伏发电项目

2014 年 6 月 第 1 期

监理单位 常州正衡电力工程监理有限公司

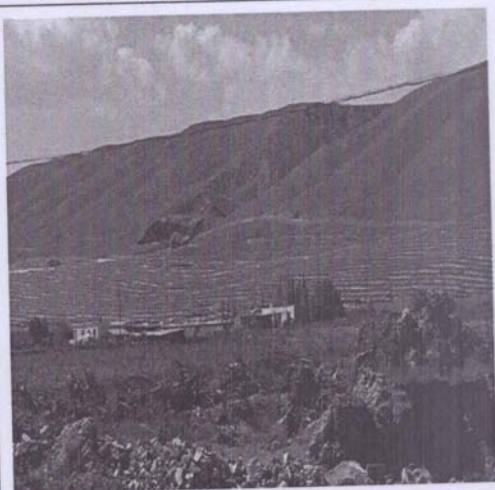
组件安装了 697 组

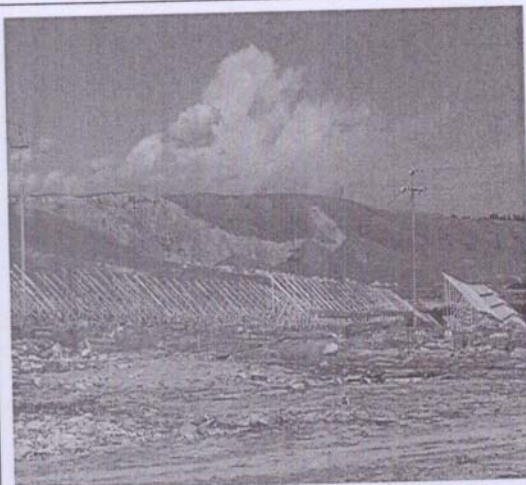
支架安装了 728 组

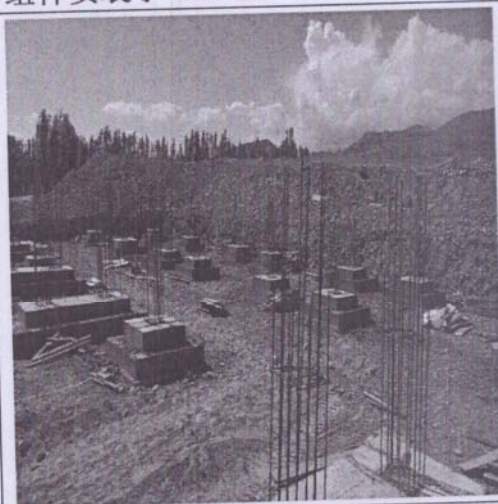
综合楼下基础已经浇筑完成

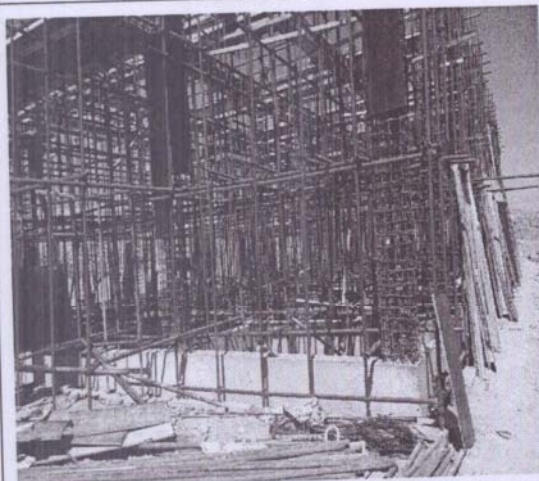
中控楼已经开始钢架的搭设
