# 云南省建水县五里冲畜光互补光伏电站项目

## 监 理 月 报

(第二期 2015 年 12 月)

编号: CZZH-JL-125-002

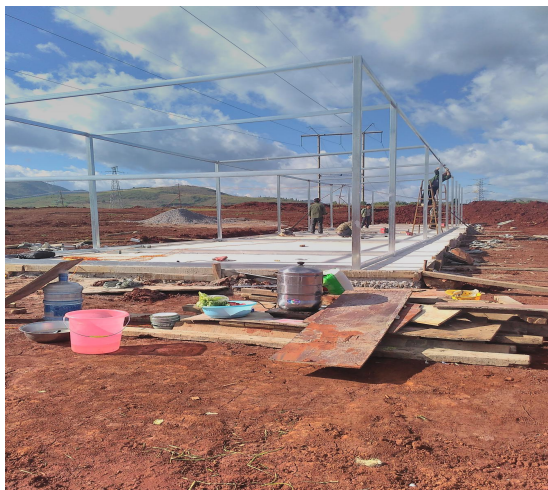
办公区域筹建

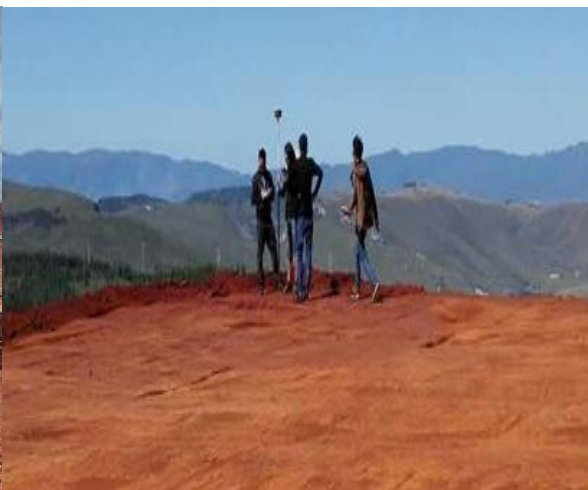
现场验收1#地块坐标、场平情况

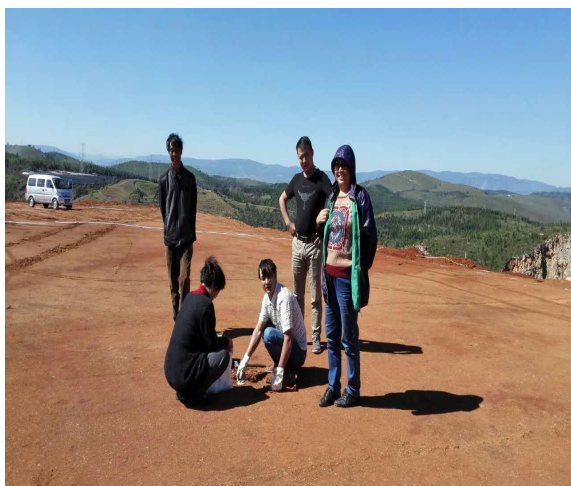
1、本月工程情况持续在监理未入驻现场前的场平工作，另增加部分挡墙施工。场平工作已在相应周例会提出要求加强土方回填质量控制工作，至目前止，施工单位已就1#区域土方回填进行环刀取样及现场夯击试验，试验结果、报告未知，督促多次亦未进行报验。

1#地块回填土环刀取样

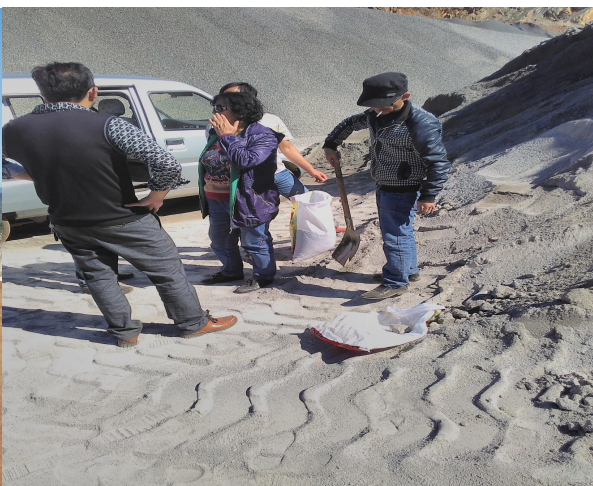
砂石取样
