# 许昌森源新能源发电有限公司禹州花石项目 监理月报

(第一期 2016 年 03 月)

常州正衡电力工程监理有限公司  
许昌森源新能源发电有限公司禹州花石项目监理项目部

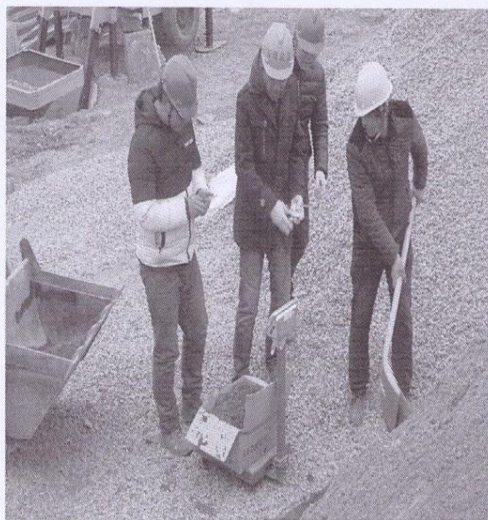
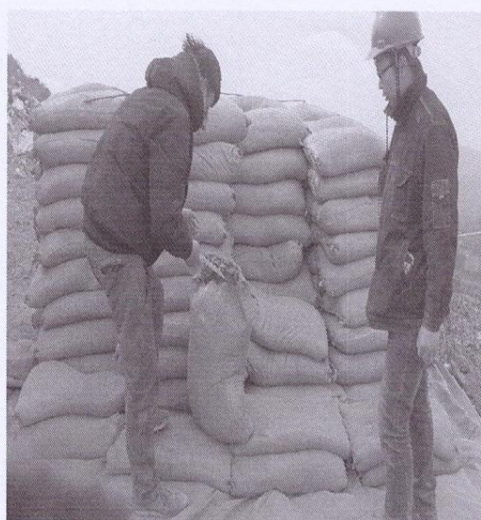
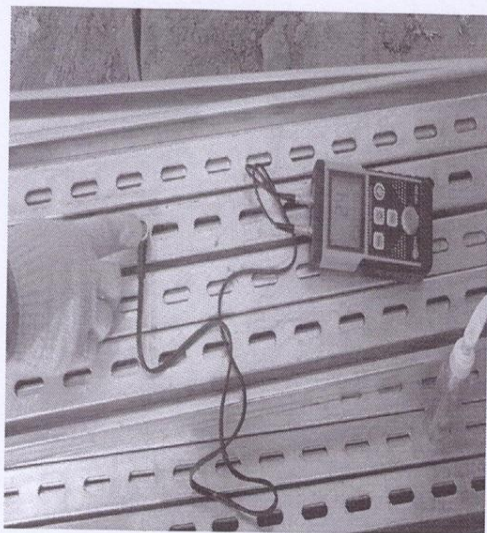
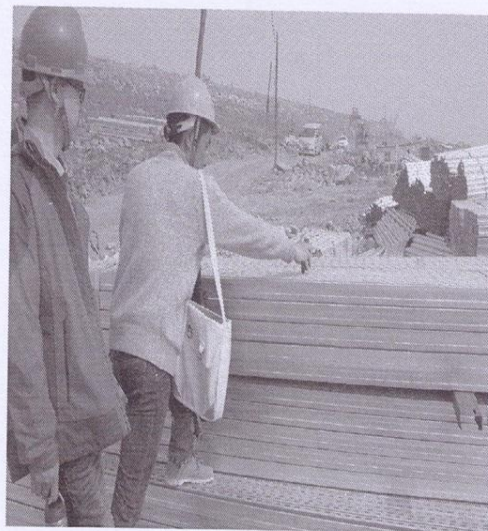
1、本月工程情况：放点、打孔、浇桩、支架安装同步进行，部分桩孔浇筑存在质量问题，主要集中在：桩孔深度不够、桩孔内混有碎石和浮土、混凝土振捣不到位、桩身浇筑不垂直不在东西轴线上，已通过监理工程师通知单和监理工作联系单的方式要求施工单位积极整改，目前部分整改到位。

2、原材质量方面，周会亦相应提出要求施工单位就需进入现场原材料进行第三方复检工作，对两家施工单位的水泥、沙、石子进行了见证取样，对进场的支架和桩身进行镀锌层和钢材厚度检查。

- 1、监理进场初期发联系单监理通知单要求施工单位停止大规模清理岩石, 破坏植被的行为, 施工单位接到通知单后已停止此项作业。
- 2、本月已通过监理工程师通知单和监理工作联系单的方式要求施工单位对施工质量问题积极整改, 目前部分已整改到位。
3. 召开专题会 1 次, 关于针对桩身混凝土浇筑质量存在的问题, 桩孔深不够的问题进行分析要求施工单位加强管理, 责任到人, 对现场的质量管理起到了好的效果。

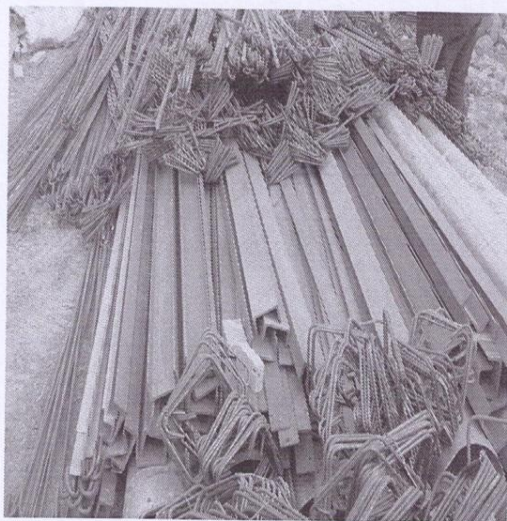
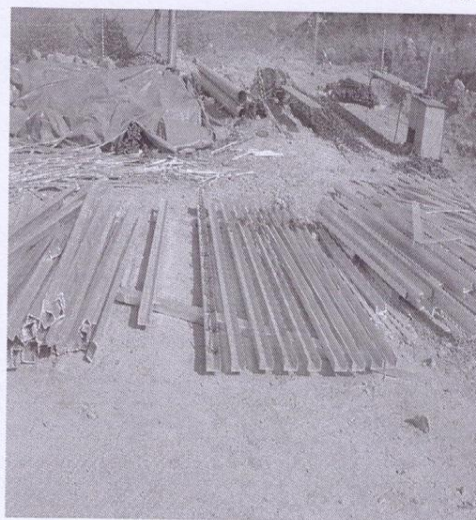
3. 监理在检查时发现众志公司箱变及逆变基础用的10#槽钢, 60x6的扁铁没有镀锌, 不符合设计要求, 当时监理口头通知施工单位的负责人, 第二天拉出去镀锌, 经检查镀锌层合格。

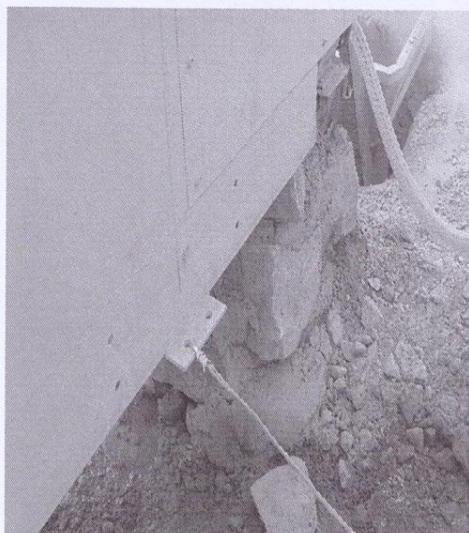
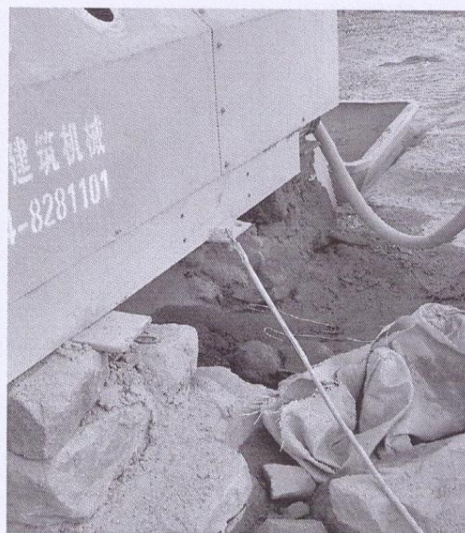
- 1、做好每周安全文明施工检查工作，抓好检查问题的整改落实
- 2、继续督促各施工单位进一步健全安全保证体系，加强三级安全管理和交底教育：本月是本工程施工阶段，各施工队及农民工安全防护意识淡薄，监理部针对这个情况下一步工作要求施工单位立即组织安全教育和安全考试，并留取影像及试卷以备检查。
3. 发监理联系单一份关于现场禁止所以农用三轮车，保证了现场施工安全。
4. 重点检查现场安全用电，对设备接地进行了专项检查发现接地多处不符合要求，下发监理通知单，经过核查目前没有发现接地不合格的现象。
