GFD/JBM20: 監理月报

工程名称: 朝阳和光光伏并网发电项目

2018年09月26日--2018年10月25日 第 24 期

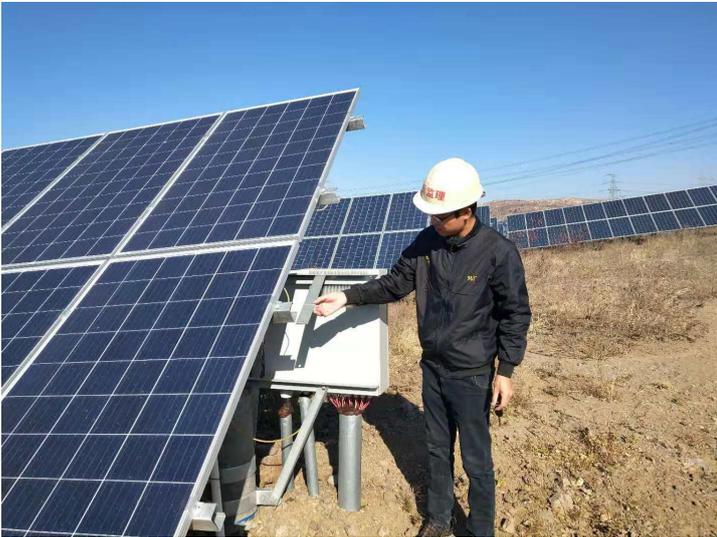
王三沟场区个别汇流箱支架未紧固

上述质量缺陷已要求 EPC 总包单位进行整改及返工，待整改完成后进行复验。

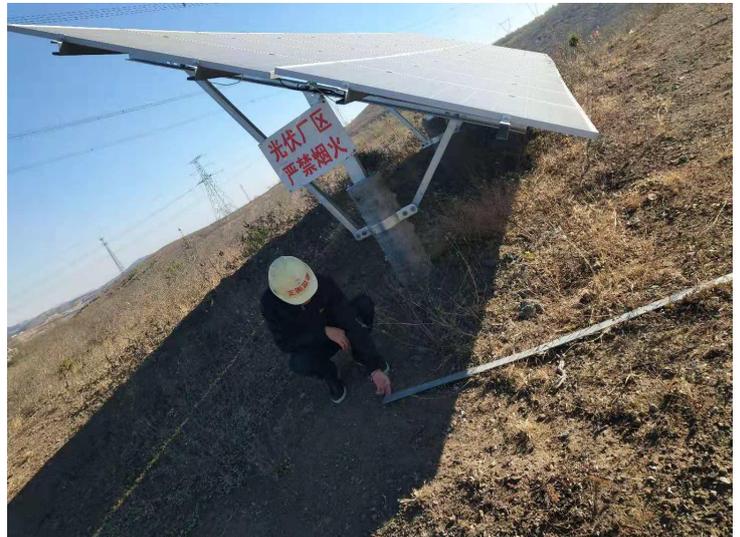
王三沟场区个别接地环网未连接

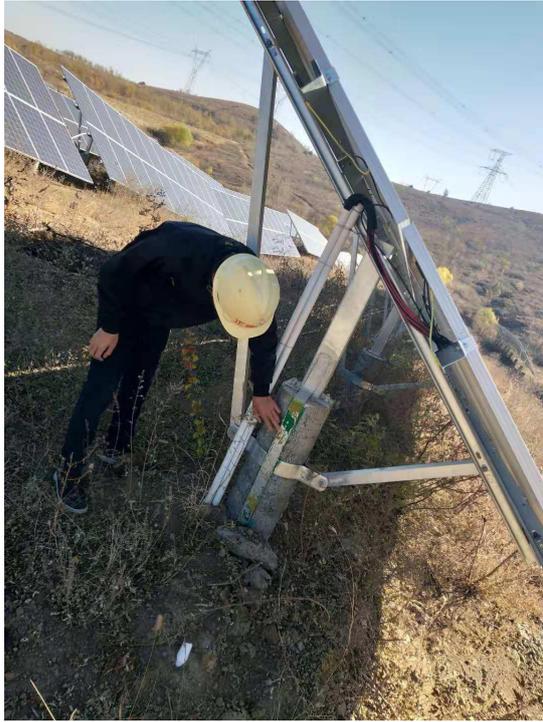
组件接地标识模糊

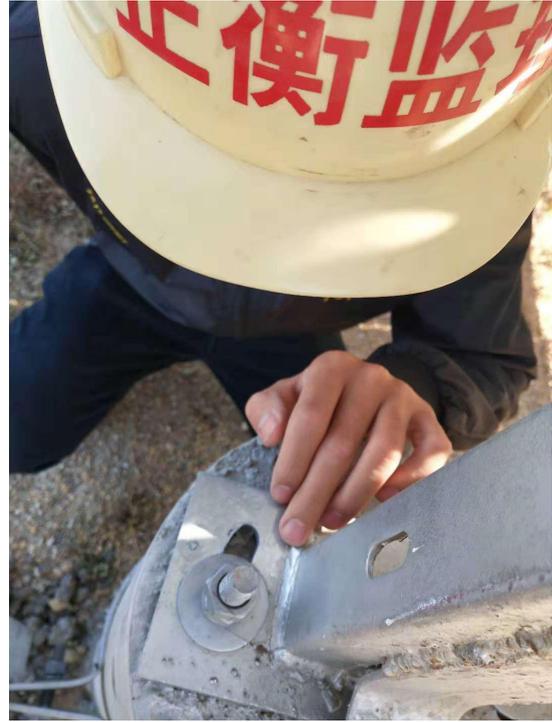
王三沟场区支架底座开裂未整改
