## 监 理 月 报

工程名称: 朝阳和光光伏并网发电项目

2017年7月15 第 10期

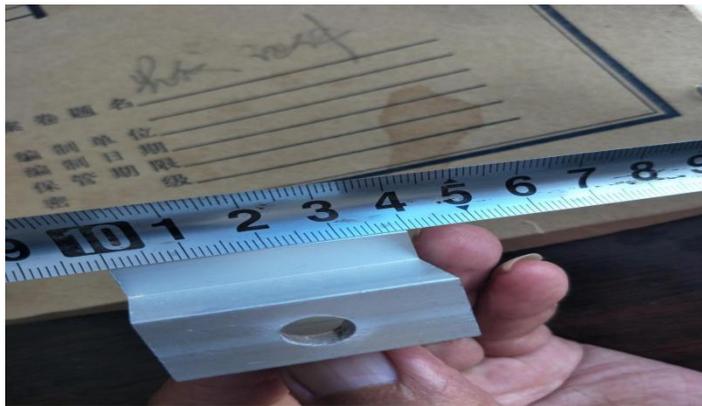
- 1、压块与设计图纸不符

- 1、现场施工使用原材料时，要求 EPC 单位严格按照设计图纸要求采购原材料，不得使用同设计图纸不符的材料。
- 2、要求 EPC 单位完善第三方材料送检资料，尚未送检原材料尽快完成送检，并上报第三方检测报告进行报审。
- 3、北台子场区支架安装过程中，如发现镀锌层掉落的支架，一律不得使用；已安装支架全面进行检查，发现镀锌层掉落支架后，全部进行更换，并单独堆放镀锌层掉落支架，以便后期返厂。
- 4、要求 EPC 单位在施工过程中，注重现场质量管理，做好技术交底工作；每道工序完成后，自行检查，检查认为合格后，通知监理、业主单位验收后，再进行下道工序施工。
- 5、北台子桩基引孔时，桩孔错位、偏差现象较为严重，要求 EPC 单位加强对施工班组的管理，并进行整改。
- 6、大三家场区散落组件较多，成品保护措施不到位，要求 EPC 单位安排施工人员将组件收回并统一堆放。
- 7、要求 EPC 单位根据强制性条文要求，对场区材料进行送检。
- 8、要求 EPC 单位在修复下沉地面时，做好安全保护措施，并出具方案及安全交底。

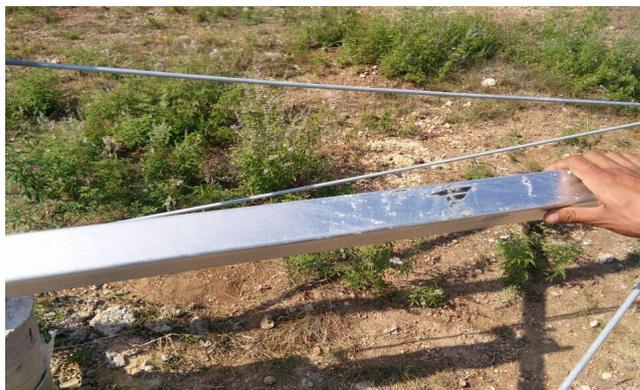
- 2、支架镀锌脱落

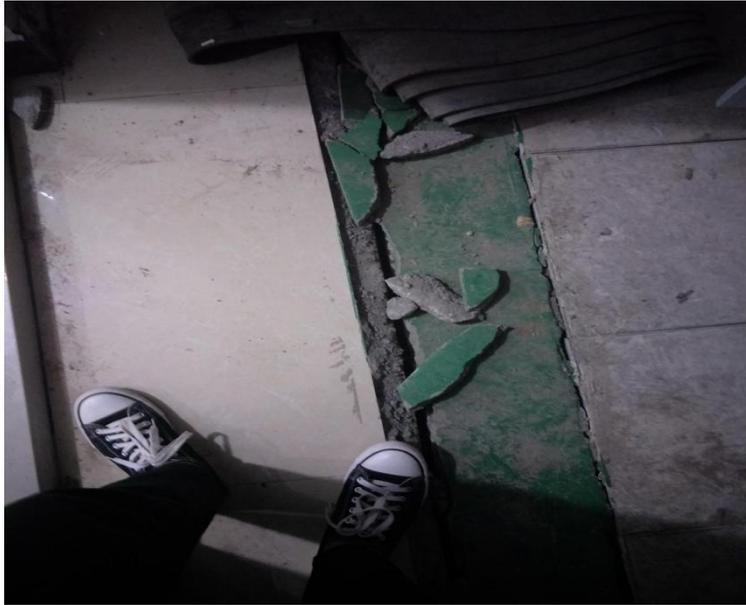
- 3、升压站配电楼室内基础断裂

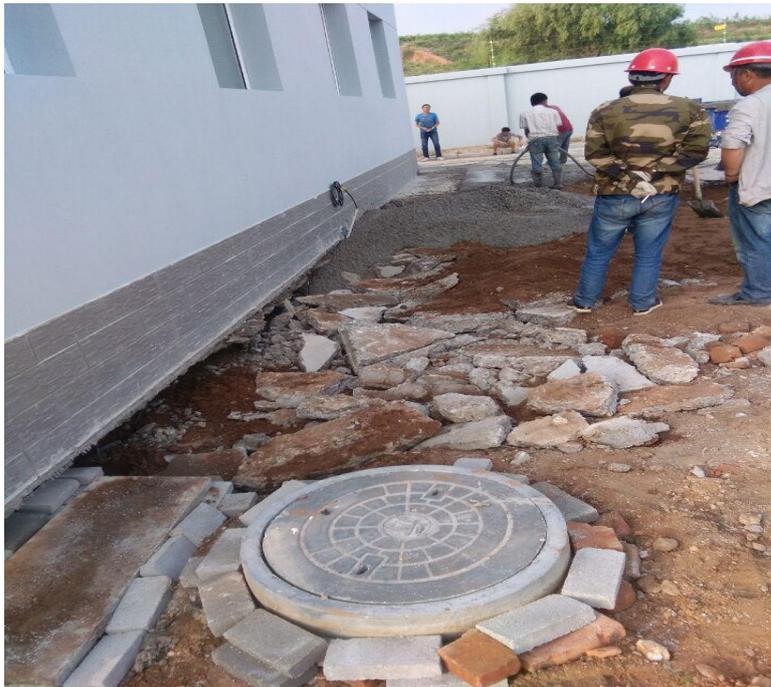
- 1.1、大三家 3.3MWp 装机容量全部完成。
- 1.2、北台子完成 2.2MWp 装机容量。
- 1.3、二期并网 6 月 28 日完成。
- 1.4、北台子（2.2MWp 除外）桩基浇筑 800 个，支架组件安装 38 组。
- 1.5、下三家进场道路建设基本完成。
- 1.6、下三家桩基基础定位放线完成。
- 1.7、升压站因暴雨天气，造成室内电缆沟进水，导致室内基础整体下沉，注浆修复。
- 1.8、支架修复。

4、配电楼基础下沉

升压站配电楼基础下沉修复

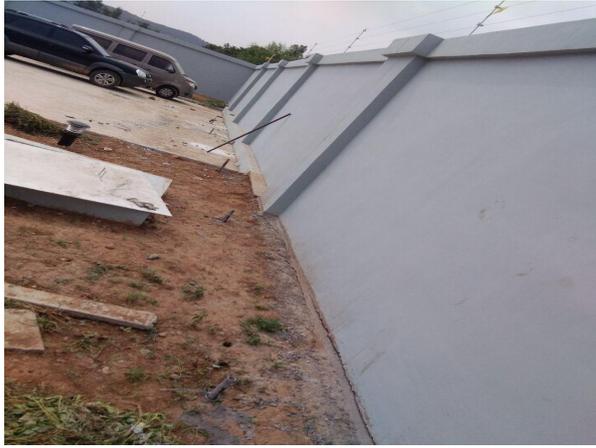
5、升压站围墙下沉
