GFDZJBM20: 监理月报

编号: CYHG-ZH-JLYB-25

工程名称: 朝阳和光光伏并网发电项目

2018 年 10 月 26 日-- 2018 年 11 月 25 日 第 25 期

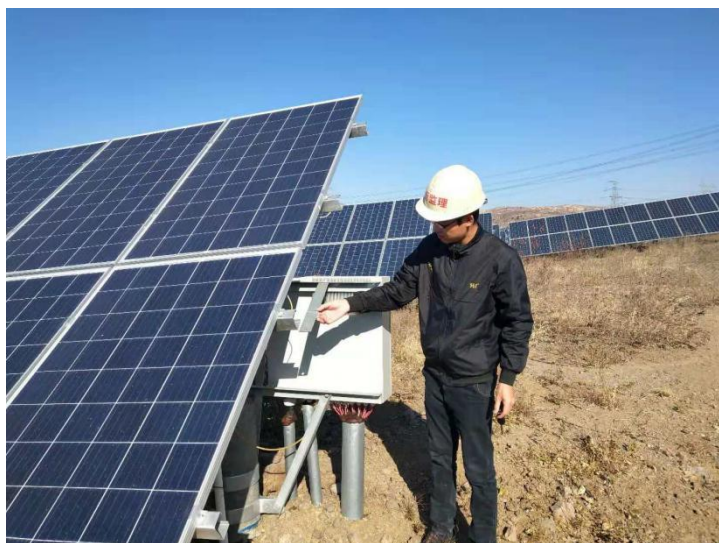
王三沟场区个别汇流箱支架未紧固

上述质量缺陷已要求 EPC 总包单位进行整改及返工，待整改完成后进行复验。

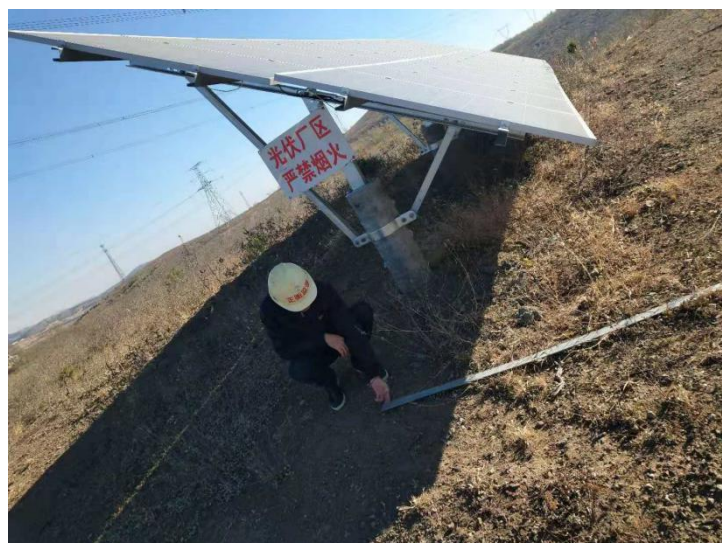
王三沟场区个别接地环网未连接

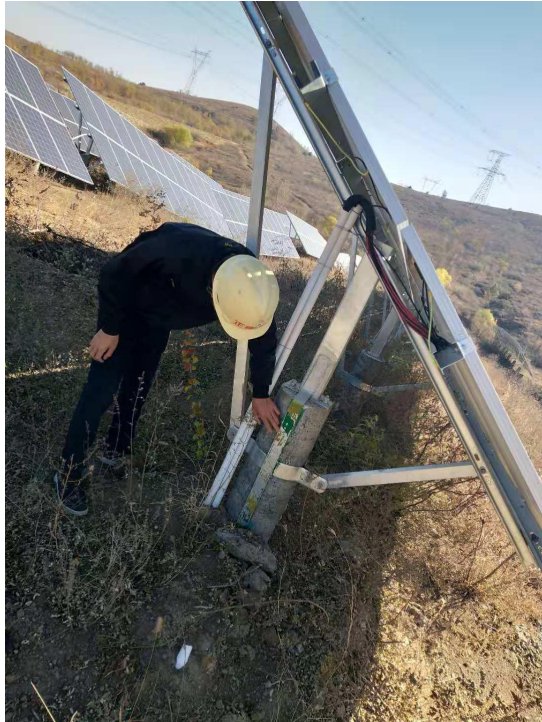
组件接地标识模糊

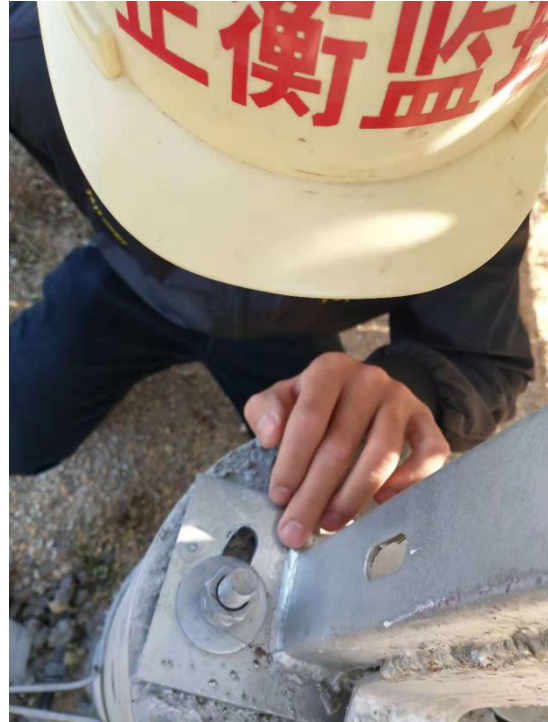
王三沟场区支架底座开裂未整改
