林州市旭岗新能源科技有限公司东岗镇  
20MWp 地面分布式光伏电站项目

# 监理月报

第 03 期

2016年 11月 01日 至 2016年 11月 30日

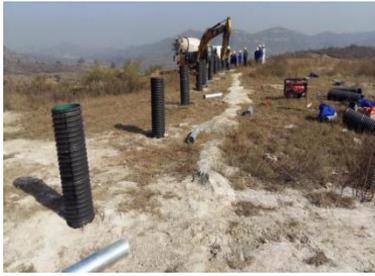
图 1（2#地块试桩） 图 2（综合楼基础地圈梁砼浇筑） 图 3 综合楼一层框架混凝土浇筑

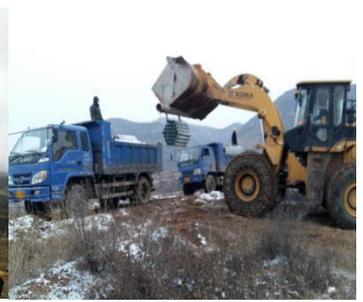
图 5 第一批支架到货

7、本月对第一批支架进场进行验收，发现镀锌层不符合设计要求，对其进行了退场处理。

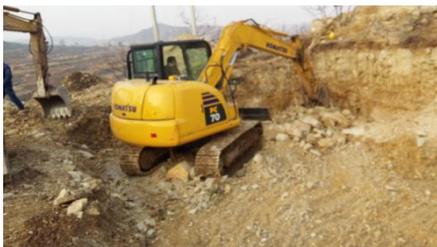
图 6 1#塔基开挖

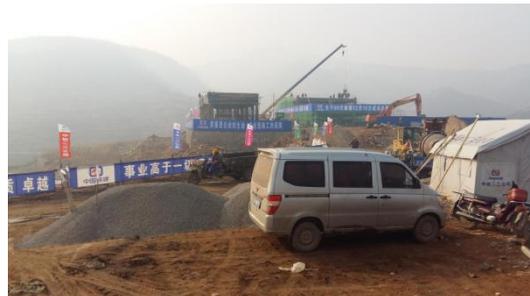
图 7 综合楼二层楼面浇筑

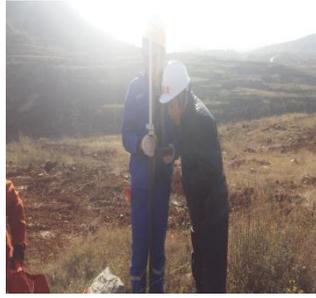
(复核定位放线)

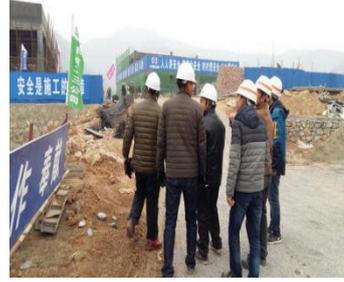
(参建方质量大检查)

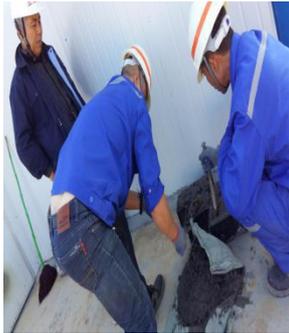
(见证取样)

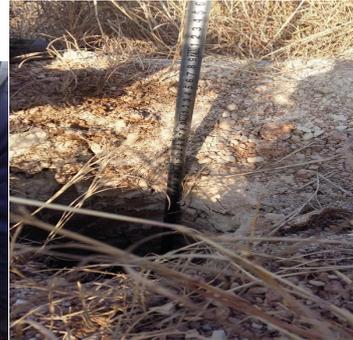
(桩孔抽查)

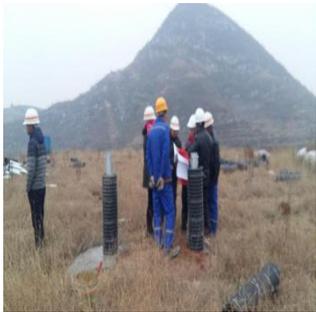
2.2 对 2#，3#桩基浇筑进行旁站，发现不符合设计要求的桩及预埋件，及时告知施工方质检员，要求其整改，对于已经硬化的且预埋件不符合要求的桩，要求施工单位破除并重新施工；详见整改回复单。

(三方现场确认浇筑桩设计标准)

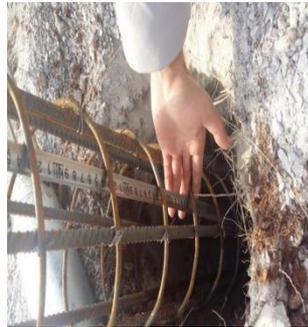
(钢筋笼入孔尺寸复核)

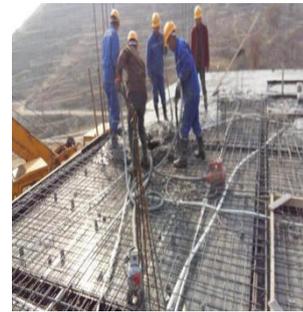
(综合楼楼面浇筑)

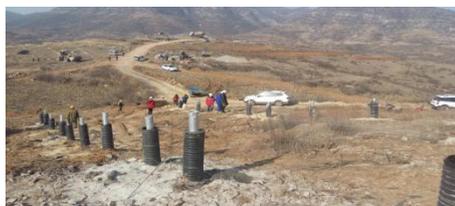
浇筑桩施工中
