林州市旭岗新能源科技有限公司东岗镇  
20MWp 地面分布式光伏项目

# 监理月报

第 12 期

2017 年 07 月 25 日 至 2017 年 08 月 25 日

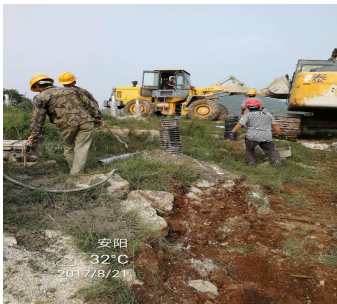
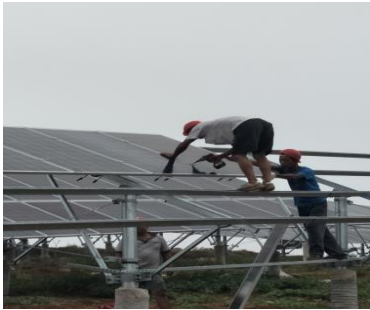
（光伏区 5#地块灌注桩施工、组件安装）

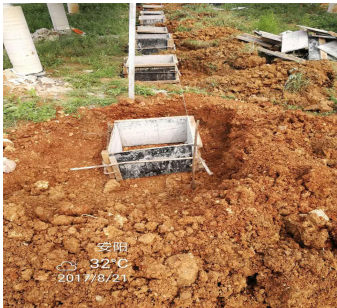
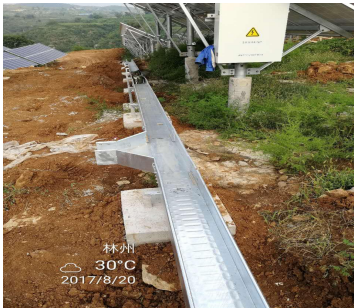
（光伏区 5#地块桥架基础浇筑、电缆槽盒安装）

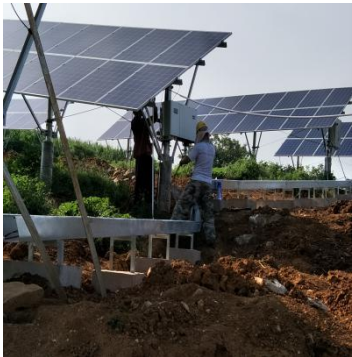
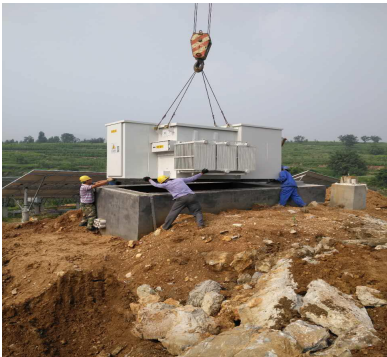
（光伏区 5#地块组件接线及箱变吊装）
