监 理 月 报

工程名称：浙江丽水埃菲生太阳能 10MW 分布式光伏发电项目

2017 年 01 月 第 2 期

(2017) 第 2 期

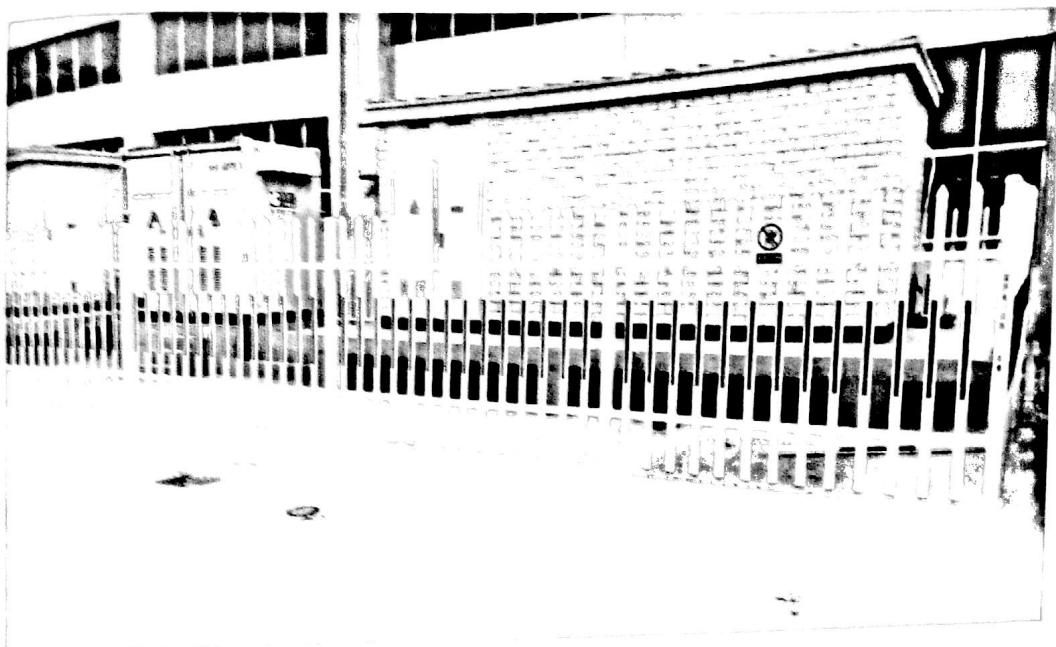
并网后设备运行正常

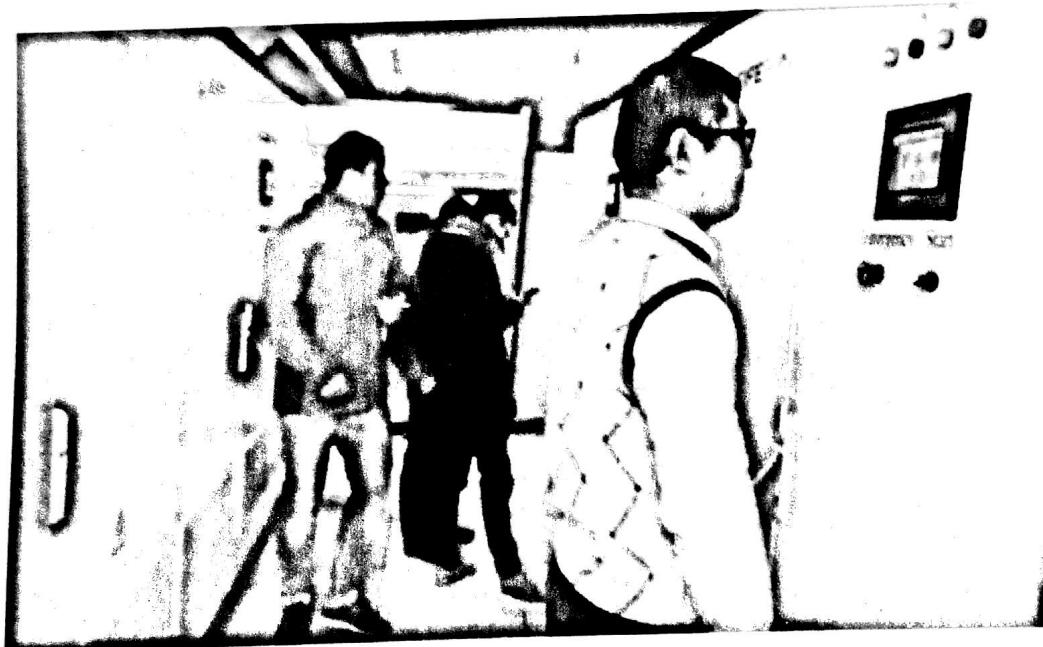
中盛检查组初次检查验收
