# 监 理 月 报

工程名称：董塘镇土壤修复与 150MW 光伏发电综合利用示范项目工程

2017 年 03 月      第 3 期

报告日期：2017 年 03 月 25 日

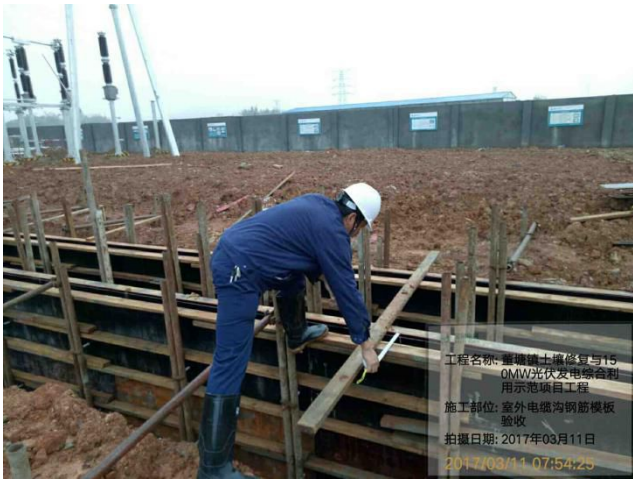
20170311 电缆沟模板验收

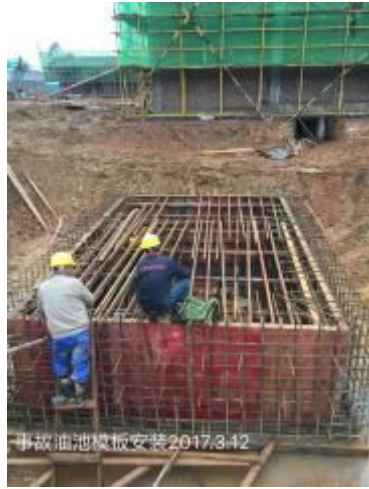
| 专业 | 事项 | 本月重点工作情况 | 下月重点工作计划 |
|---|---|---|---|
| 质量 | 主要工序质量 | 1、综合楼及配电楼抹灰检查，墙面挂网<br>整齐，抹灰平整，阴阳角顺直，符合设<br>计及规范要求；<br>2、厂区接地网埋设深度 80cm 及接头点<br>焊接符合设计和标准工艺要求；<br>3、事故油池检查，标高-4.10m, 底板钢<br>筋Φ16@125mm，双层双向，池壁钢筋Φ<br>12@150mm，厚度 300mm，顶板同底板钢<br>筋；<br>4、避雷针基础检查，标高-2.9m，底板<br>钢筋Φ14@150mm，短柱截面尺寸 1.1m×<br>1.1m，符合设计要求；<br>5、污水调节池标高-3.3m，底板钢筋Φ<br>16@150mm，池壁钢筋Φ16@200mm，壁厚 | 1、综合楼及配电楼装饰装修检查；<br>2、220kV 配电装置区母线压接及实<br>验检查；<br>3、室内室外电缆沟电缆支架安装检<br>查；<br>4、避雷针安装及接地网检查；<br>5、厂区接地网及排污水管施工检查；<br>6、SVG 变压器油池及防火墙施工检<br>查；<br>6、主变附件安装及实验检查；<br>7、配电楼室内设备就位检查；<br>8. 二次设备室基础施工检查； |

20170312 事故油池钢筋模板

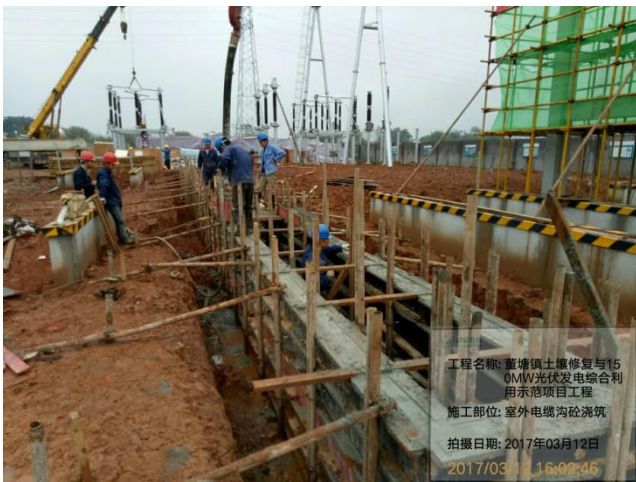
20170312 电缆沟砼浇筑

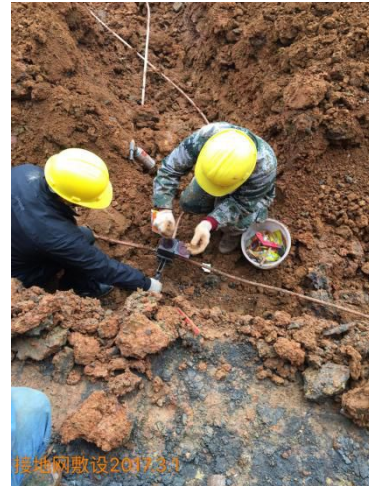
20170301 接地网接头焊接检查

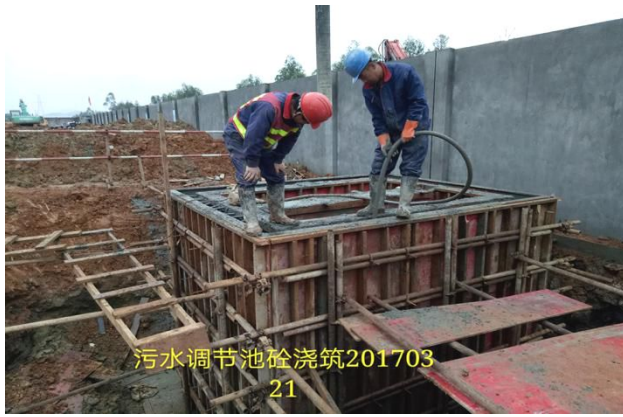
| 专业 | 事项 | 本月重点工作情况 | 下月重点工作计划 |
|---|---|---|---|
| | | 300mm，经检查符合设计及规范要求；6、220kV 配电装置区设备安装检查，绝缘子垂直平整，螺栓紧固，隔离开关传动灵活； | |

20170321 污水调节池砼浇筑

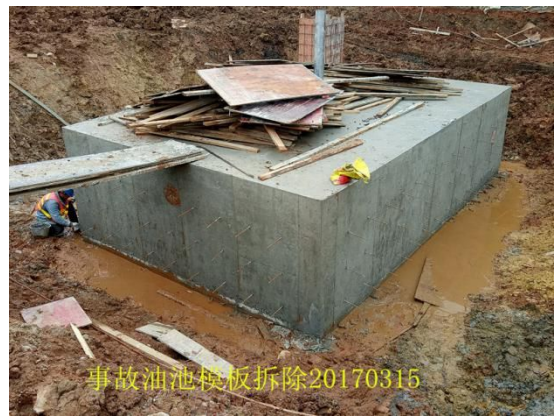
20170315 事故油池模板拆除检查

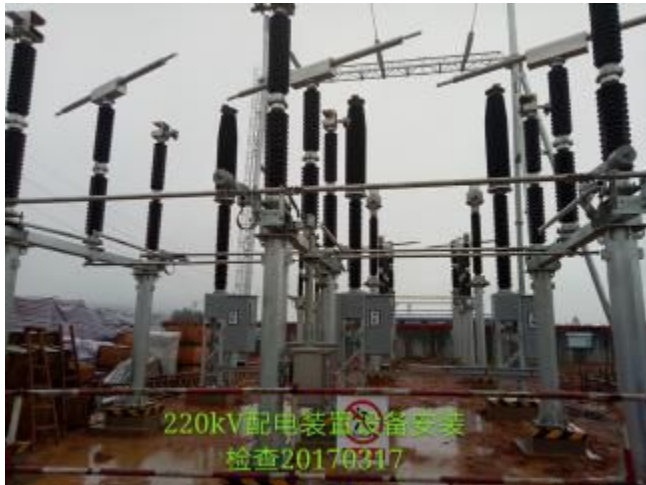
220kV 配电装置区设备安装检查 20170317

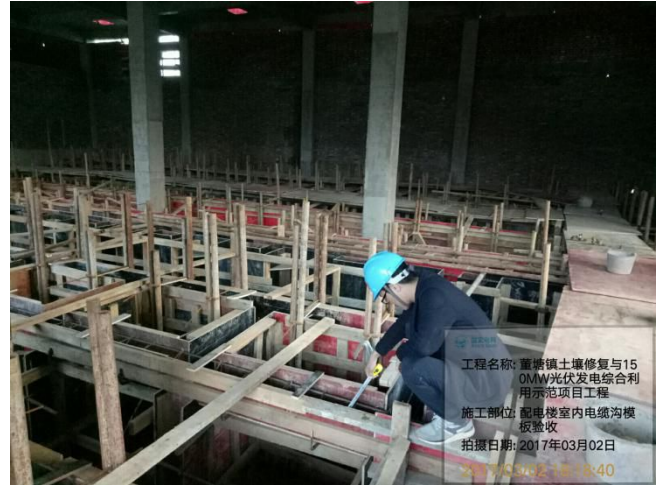
20170302 配电楼室内电缆沟模板验收

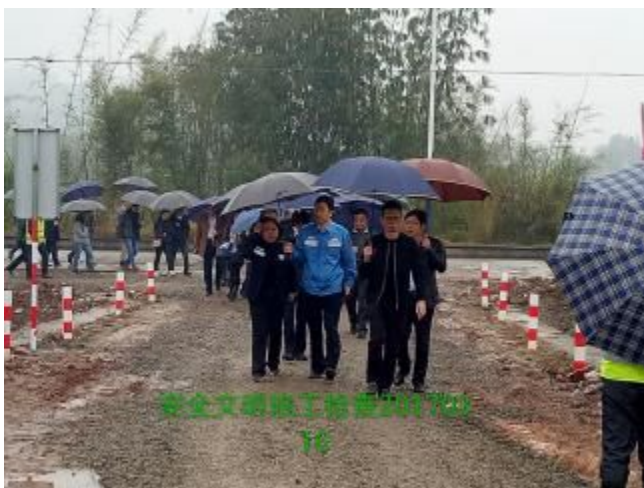
20170316 安全文明施工检查

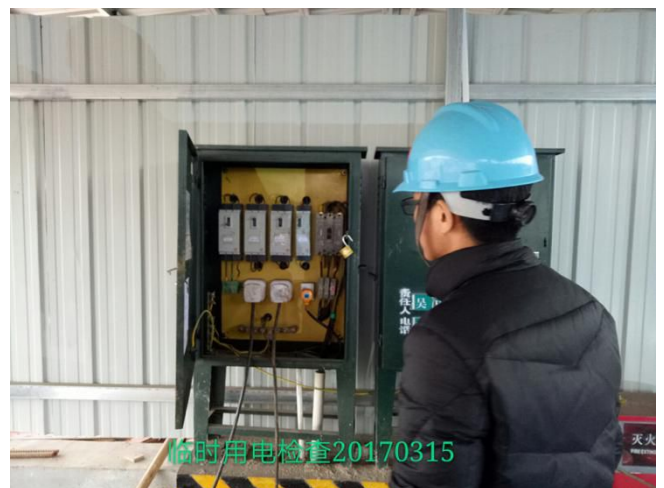
20170315 施工临时用电检查
