# 监 理 月 报

工程名称：董塘镇土壤修复与 150MW 光伏发电综合利用示范项目工程

2017 年 06 月      第 6 期

报告日期：2017 年 06 月 30 日

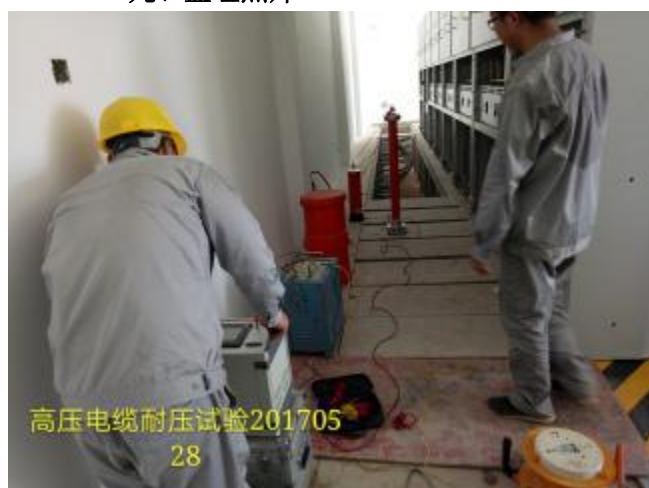
高压电缆耐压试验 20170528

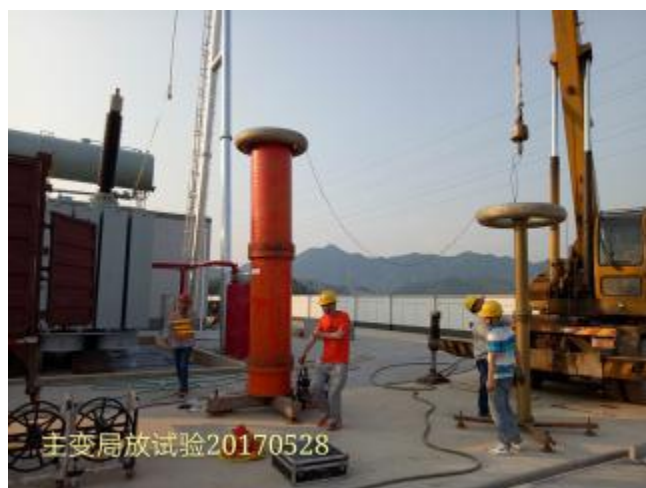
主变局放试验 20170528

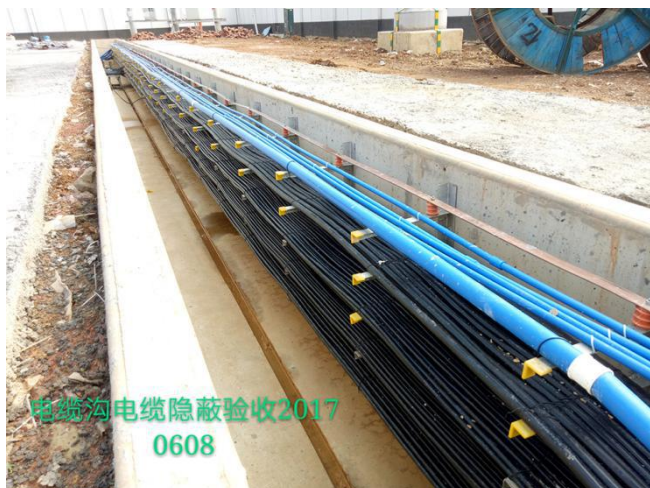
电缆沟电缆隐蔽验收2017  
0608

电缆沟电缆隐蔽验收 20170608

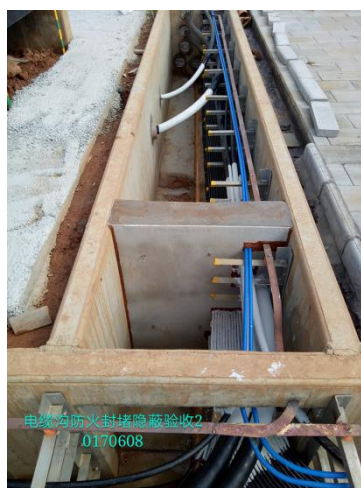
电缆沟防火封堵隐蔽验收2  
0170608

电缆沟防火封堵隐蔽验收 20170608

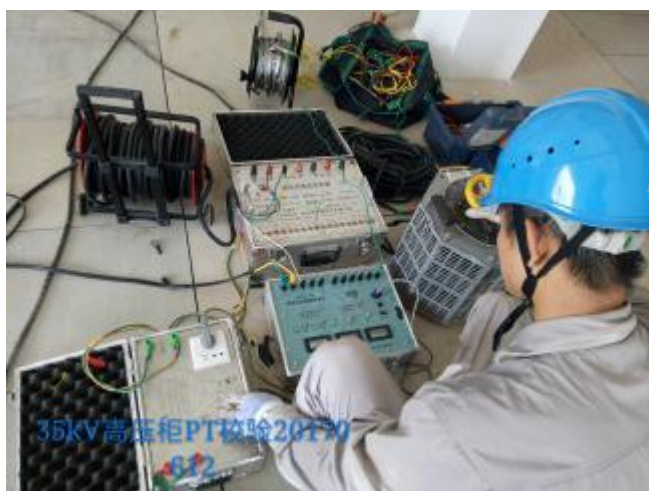
35kV高压柜PT校验20170

35kV 高压柜 PT 校验 20170612

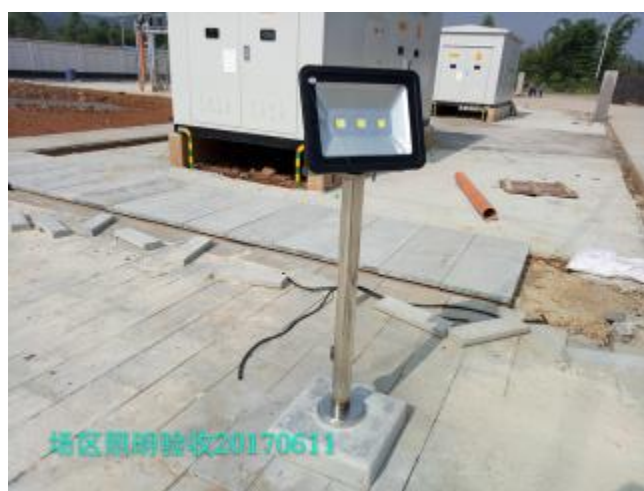
场区照明验收20170611

站区照明验收 20170611

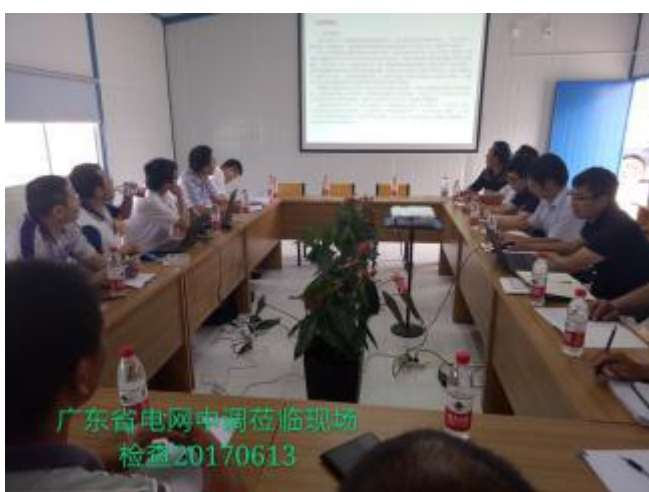
广东省电网中调莅临现场  
检查20170613

省中调莅临现场检查 20170613

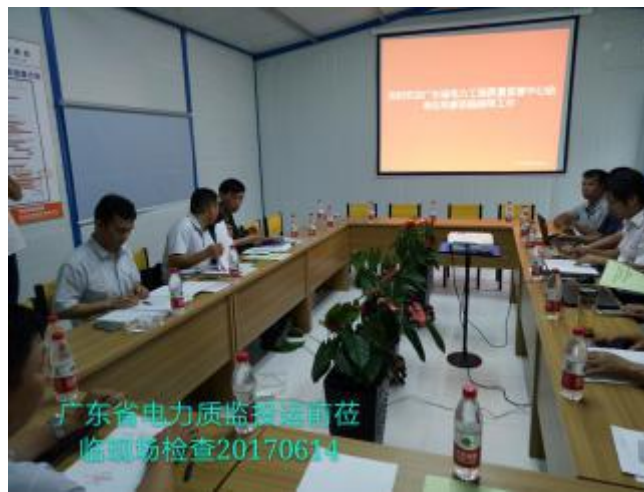
广东省电力质监投运前莅  
临现场检查20170614

省电力质监投运前莅临现场检查 20170614
