监 理 月 报

工程名称：盘县老黑山 50MW 太阳能光伏电站项目

2018 年 7 月 第 十 四 期

报告日期： 2018 年 07 月 29 日

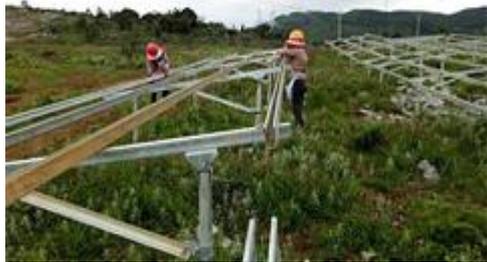
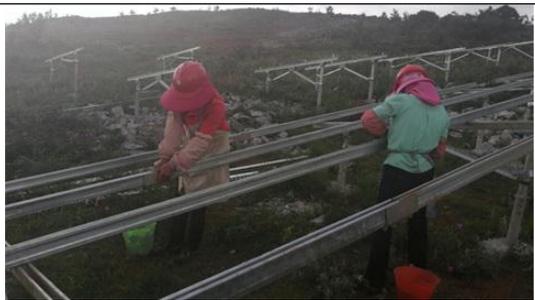
<p>光伏东区17号方阵支架安装</p>

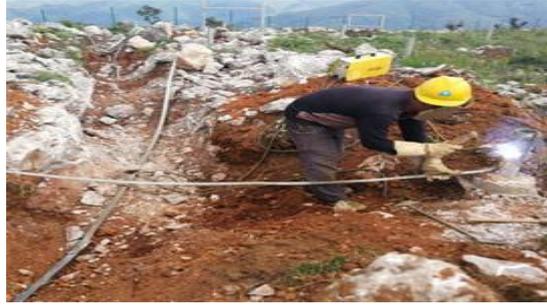
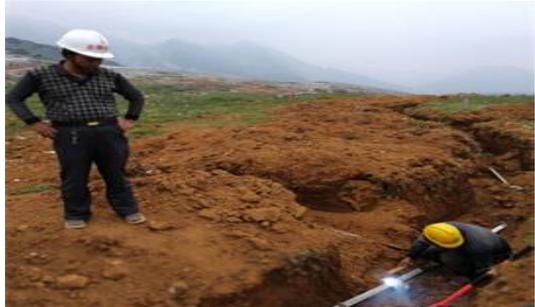
<p>光伏东区19号方阵场区接地扁铁焊接</p>

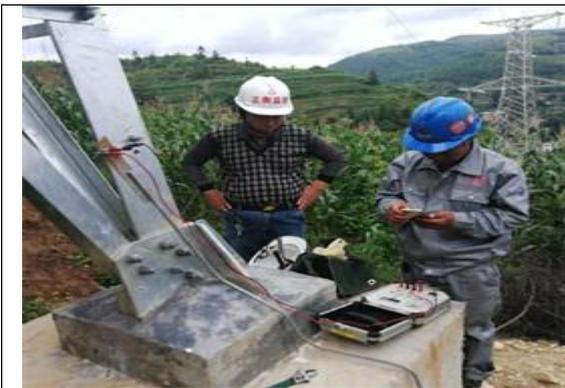
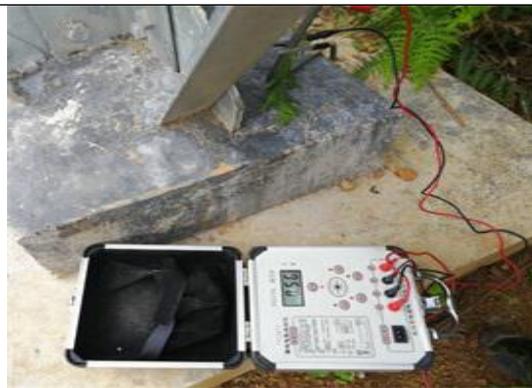
1) 110kV 外送线路工程质量问题消缺根据消缺单内容 G29、G30 杆塔因基础错位未进行整改，其他问题均已整改完成；

2) 110kV 外线铁塔接地引下线整改完成，但未进行报验，经总包方自查后发现个别部位不合格，正在整改中；

初验110kV改迁线路施工质量

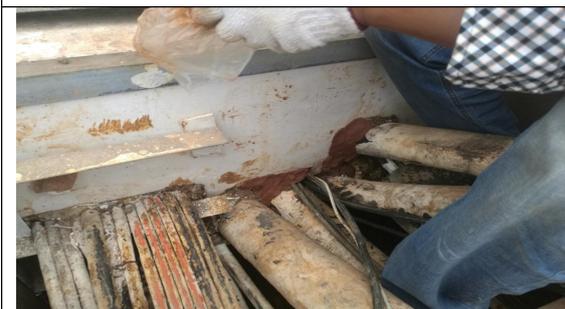
35kV 2号线高压入户穿墙电缆封堵

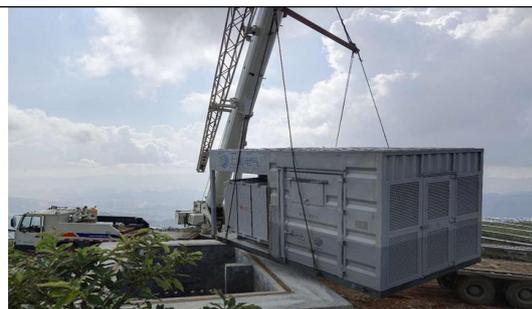
光伏东区25号方阵箱逆变设备更换

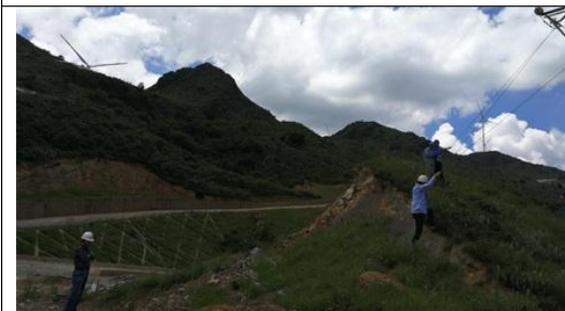
3) 7月18日下午经施工单位申请，由业主方、监理方、总包方、运

维单位以及施工单位就 10kV 线路消缺情况逐基进行检查，现场检查发现，现场消缺质量不合格，未能按照消缺单上的所需消缺项进行整改，已要求施工方返工；

10kV线路全线检查
