## 监 理 月 报

工程名称：盘县老黑山 50MW 太阳能光伏电站项目

2018 年 9 月      第 十六 期

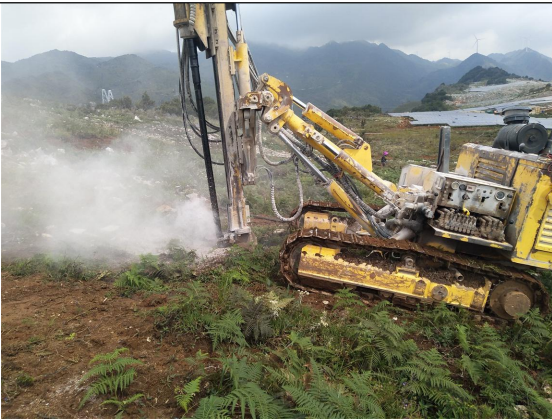
| 东区17号方阵支架基础钻孔 | 东区21号方阵组件人工倒运 |

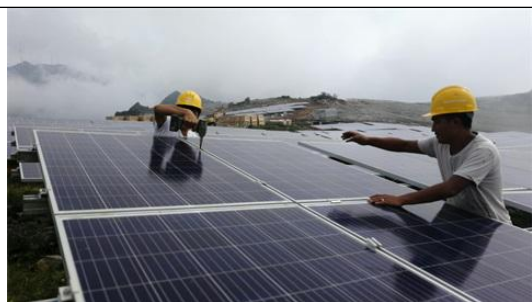
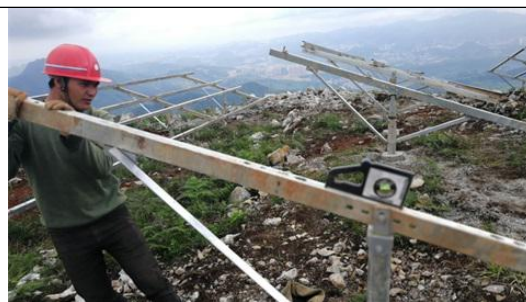
光伏东区17号、18号方阵支架组件安装

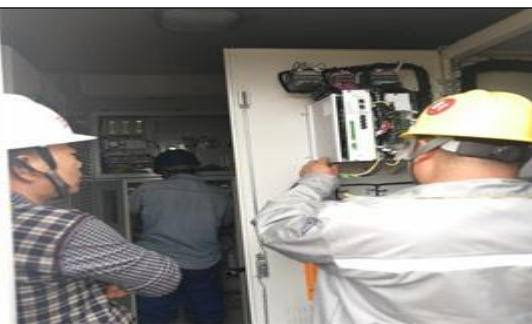
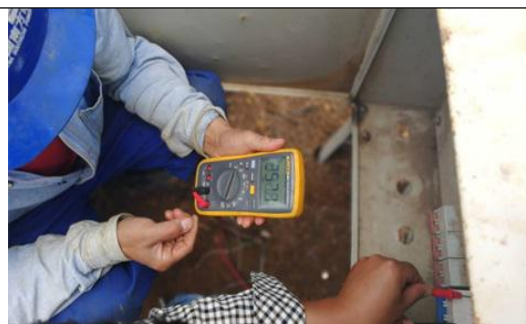
光伏东区17-21号方阵箱逆变设备倒送电

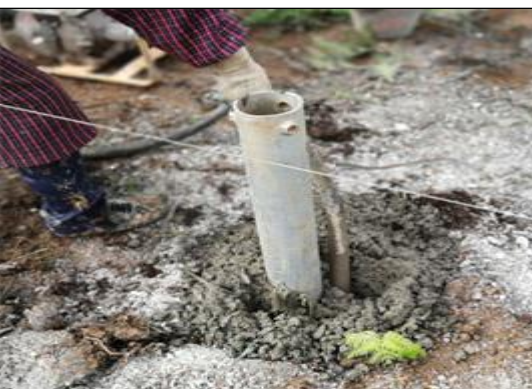
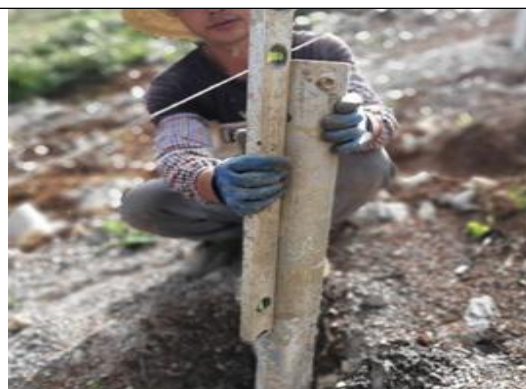
光伏东区17号方阵混凝土灌注桩施工

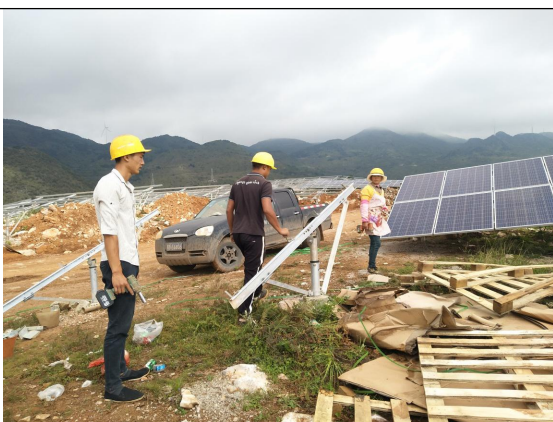
光伏东区17号方阵支架组件安装

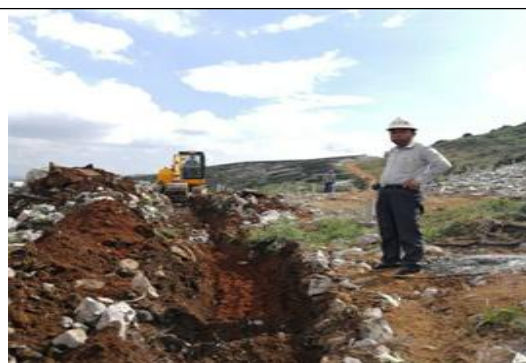
光伏东区21号方阵环形接地网沟土方  
开挖
