## 监 理 月 报

工程名称：盘县老黑山 50MW 太阳能光伏电站项目

2017 年 5 月 第 十二 期

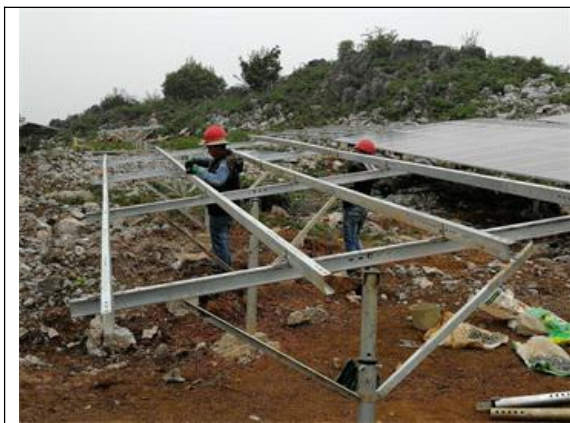
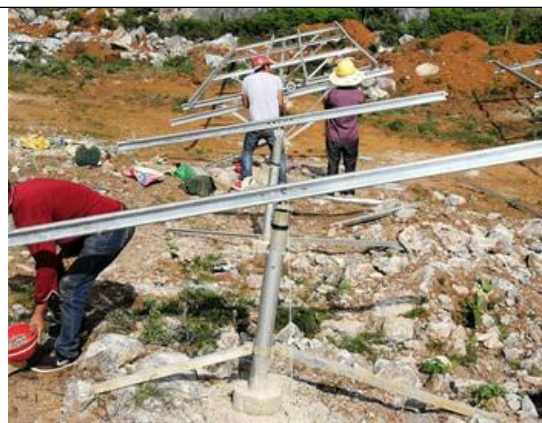
光伏东区17#、19#方阵支架安装

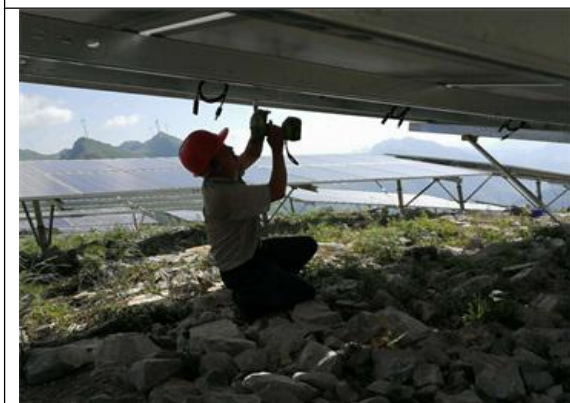
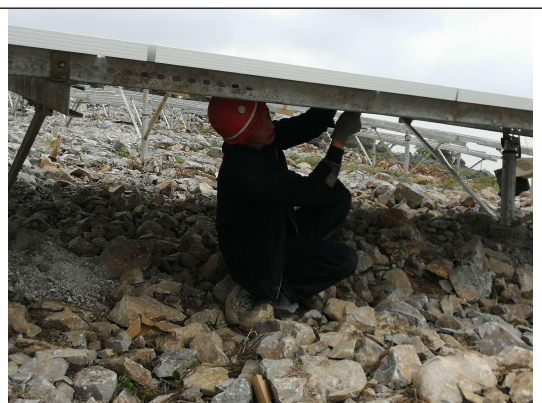
光伏东区20#、21#方阵组件安装

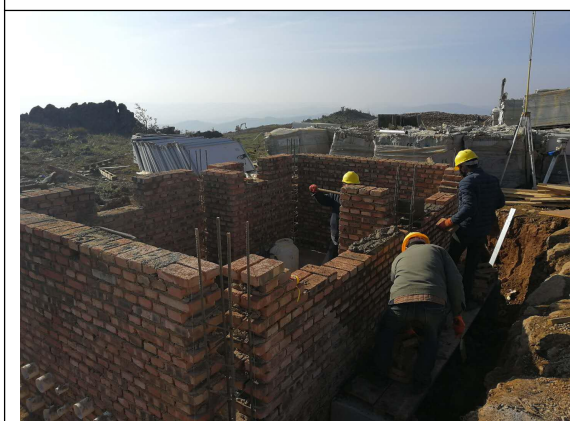
光伏东区19号方阵箱逆变设备基础砖砌  
体砌筑

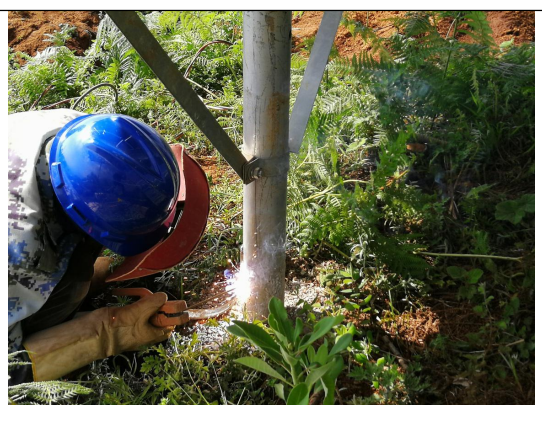
光伏东区21号方阵支架接地扁铁焊接

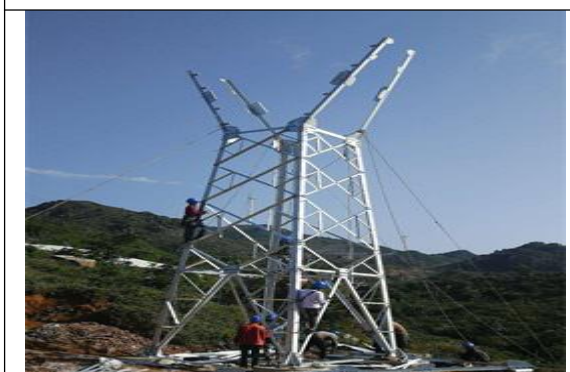
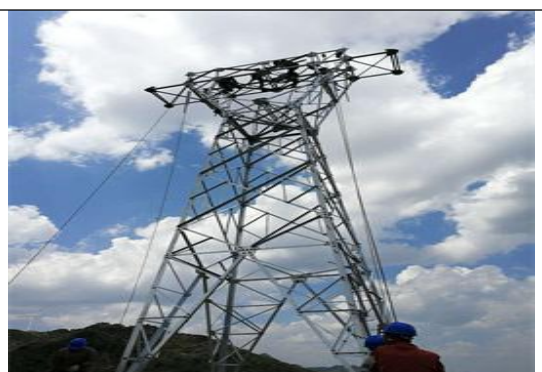
光伏东区集电线路G1、G2铁塔组立

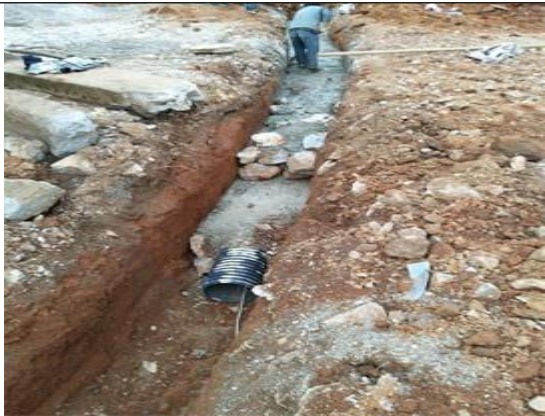
光伏东区集电线路电缆沟过道电缆保护管预埋

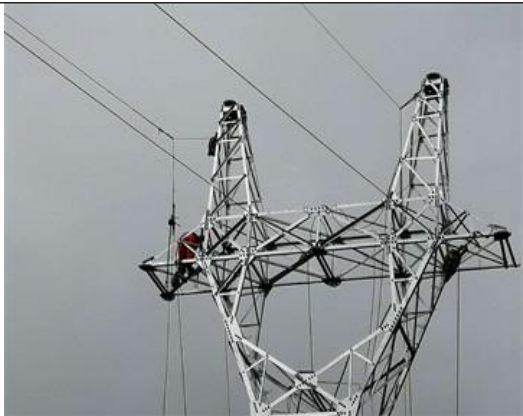
光伏东区集电线路铁塔架线
