## 监 理 月 报

工程名称：盘县老黑山 50MW 太阳能光伏电站项目

2018 年 8 月 第 十五 期

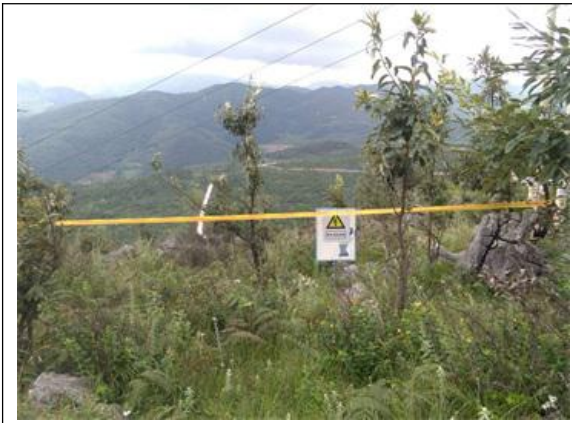
| 10kV外线19号杆周边拉警戒线和安装警示牌 | 光伏东区17号方阵场区道路整平 |

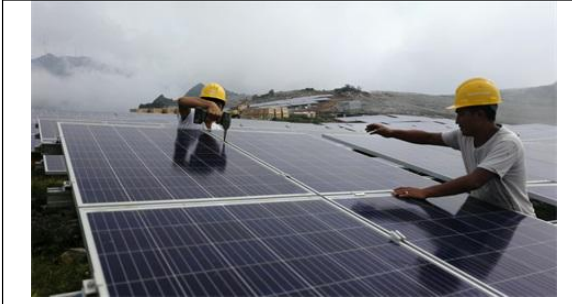
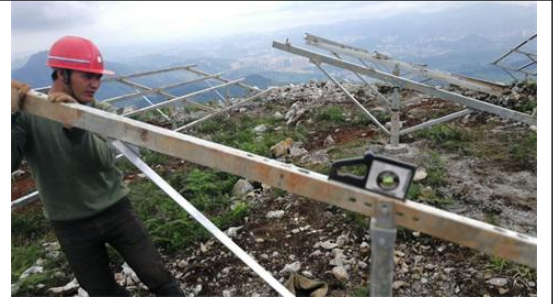
| 光伏东区17号、18号方阵支架组件安装 | |

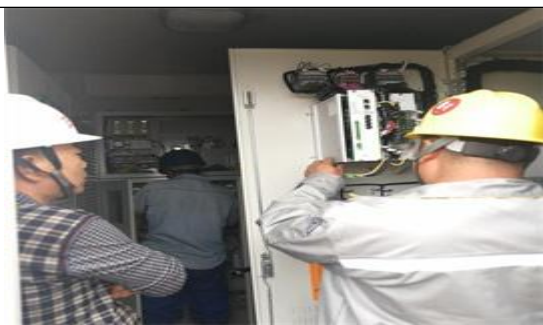
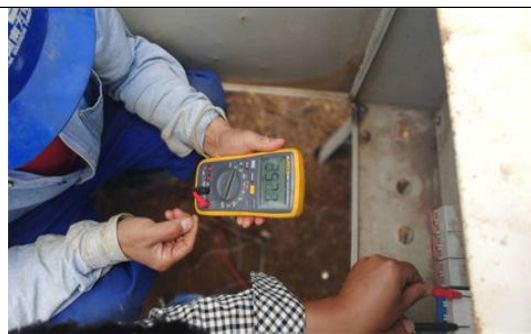
光伏东区17号方阵箱逆变设备倒送电

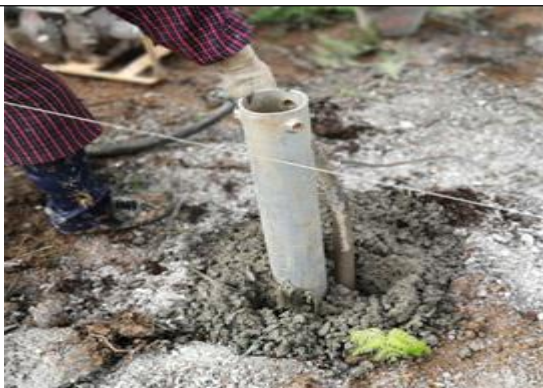
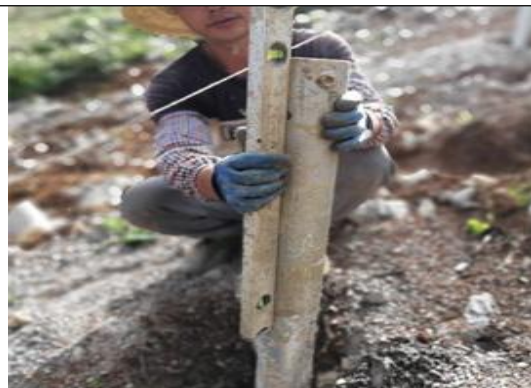
光伏东区21号方阵混凝土灌注桩施工

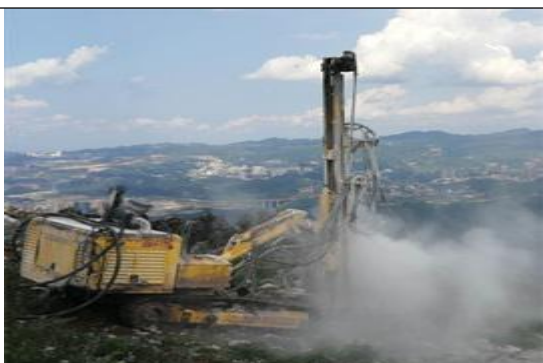
光伏东区17号方阵桩机钻孔施工

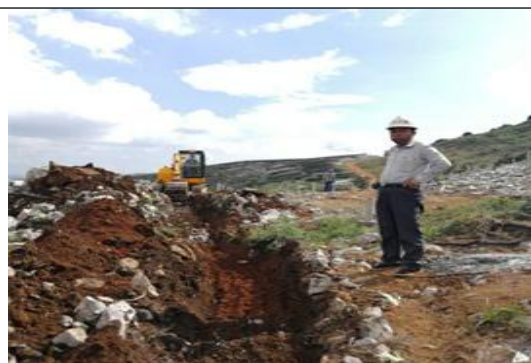
光伏东区21号方阵环形接地网沟土方开挖
