## 监 理 月 报

工程名称：盘县老黑山 50MW 太阳能光伏电站项目

2017 年 6 月 第 十三 期

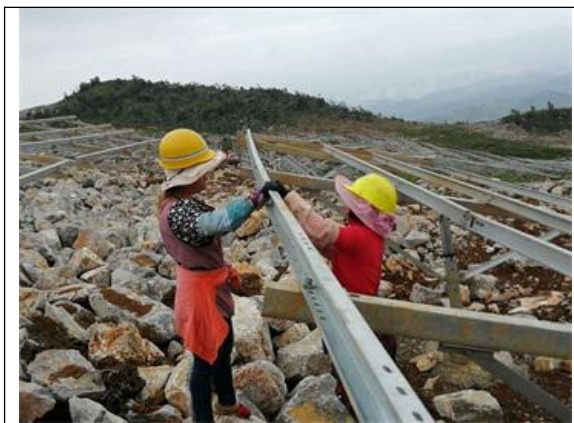
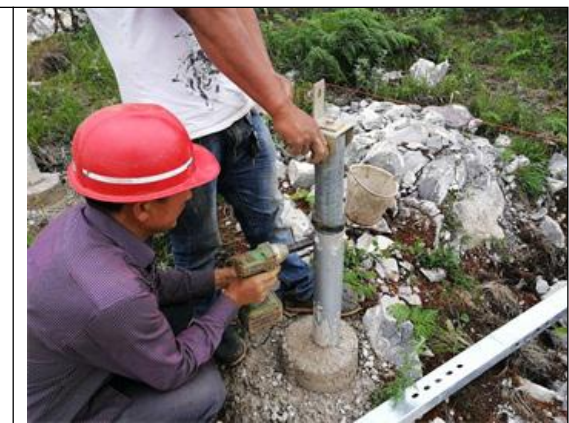
| 光伏东区17#、18#方阵支架安装 | |

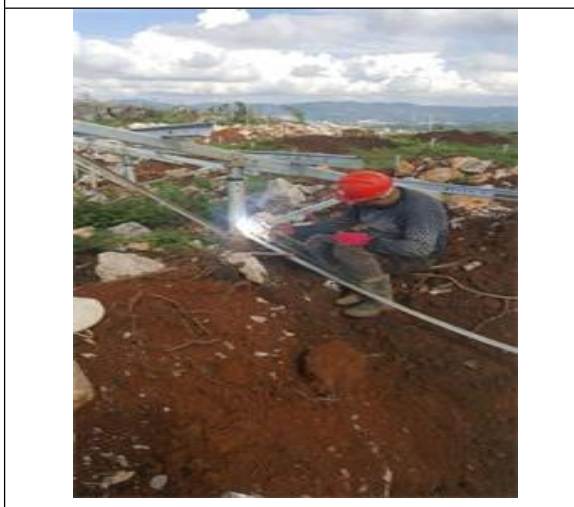
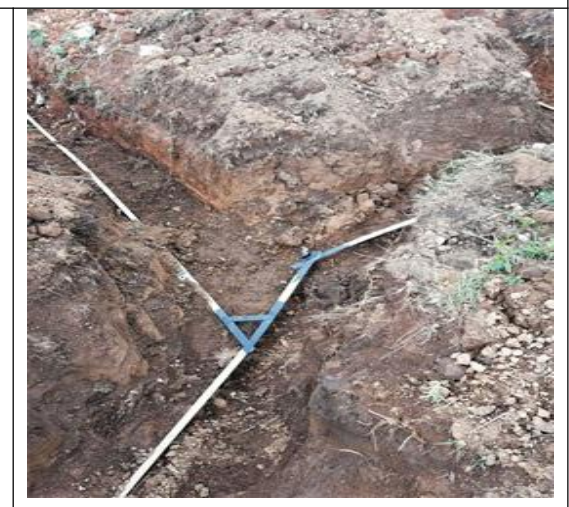
| 光伏东区18#、19#方阵接地扁铁焊接 | |

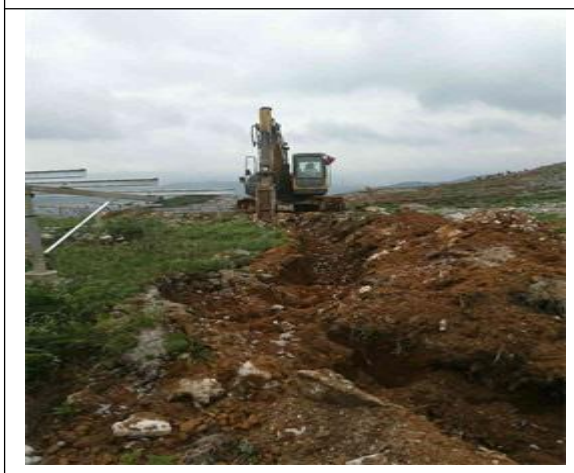
| 光伏东区场区接地环网土方开挖 | 光伏东区场区电缆沟土方开挖 |

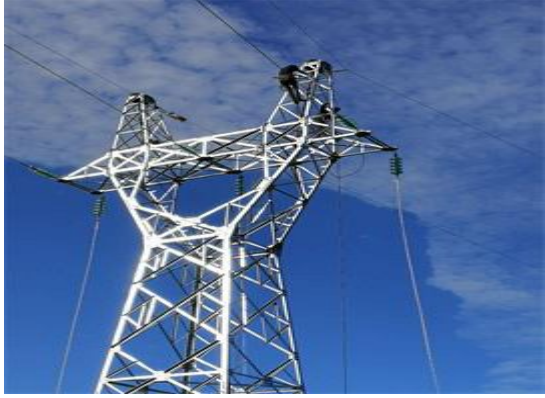
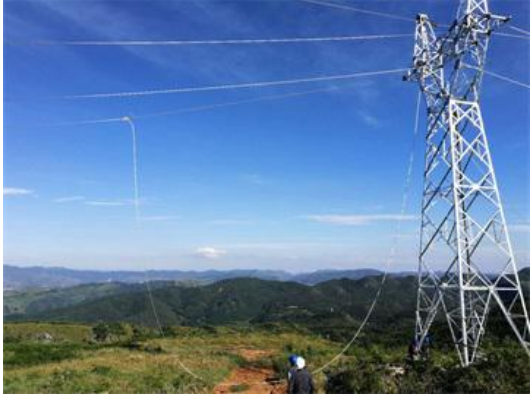
| <p>光伏东区集电线路铁塔紧线施工</p> | |

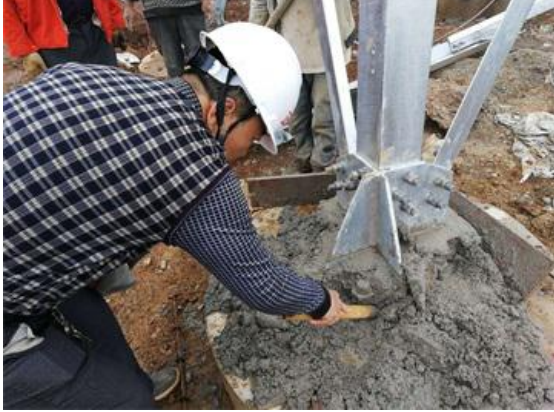
| <p>抽查光伏东区集电线路铁塔地脚螺栓浇筑制保护帽质量</p> | <p>检查光伏东区箱逆变设备安装质量</p> |

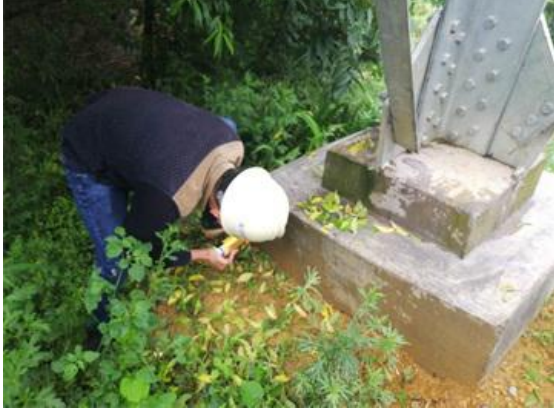
| <p>对光伏110kV外线塔基基础进行了回弹检测</p> | <p>第一次初验光伏东区集电线路施工质量</p> |

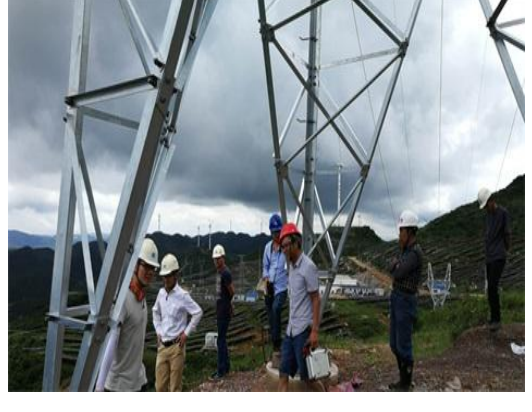
- 1、经抽查，G1、G2、G7、G8铁塔接地电阻值符合设计要求；
- 2、终端塔35kV高压电缆保护管地面以上部位未按图纸完成施工；
- 3、所有铁塔均有个别螺栓未紧固到位；
- 4、G2铁塔上端有一处配件不全；
- 5、G8塔基基础外部防护部分要求需作护坡；
