## 监 理 月 报

工程名称：盘县老黑山 50MW 太阳能光伏电站项目

2018 年 11 月 第 十八 期

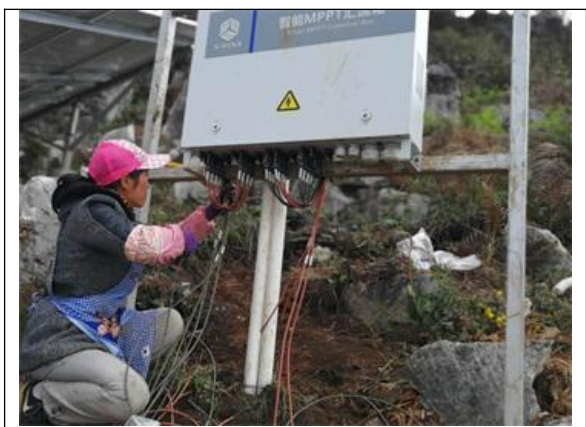
| <p>光伏东区21号方阵支架至汇流箱处4m<sup>2</sup>直流电缆接线</p> | <p>光伏东区21号方阵4m<sup>2</sup>直流电缆穿管施工</p> |

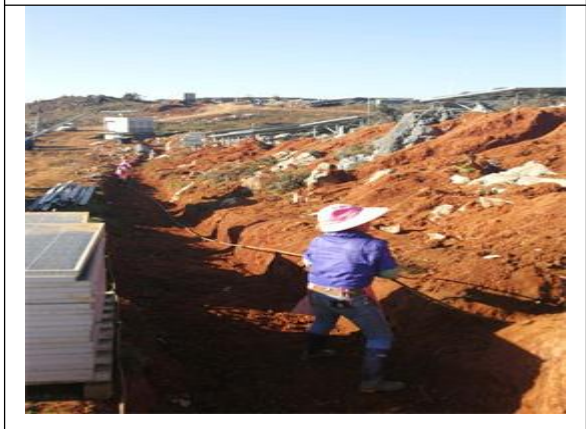
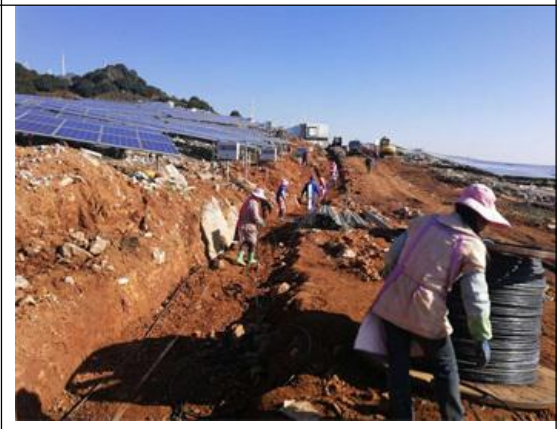
| <p>光伏东区20号方阵汇流箱至箱变处通讯电缆敷设</p> | |

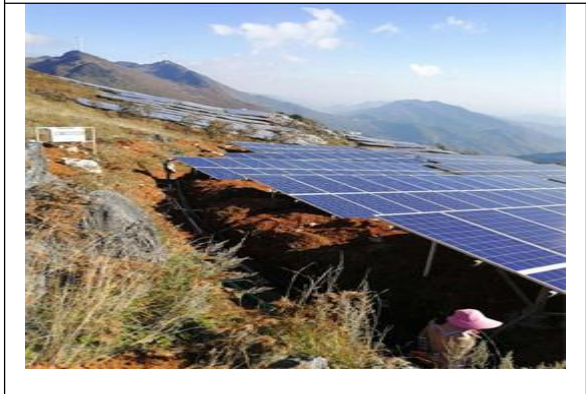
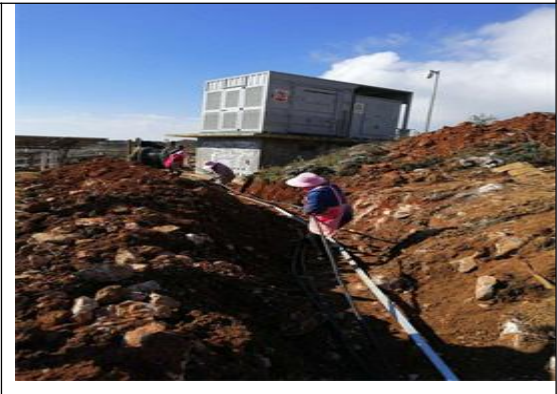
| <p>光伏东区21号方阵汇流箱至箱变处直流电缆敷设</p> | |

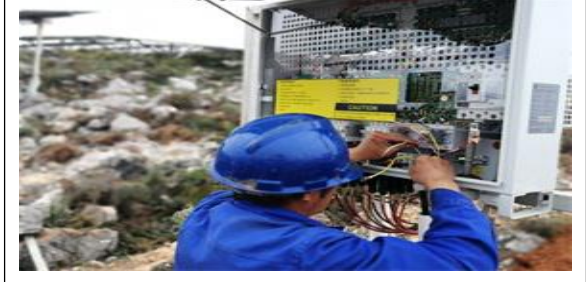
| <p>光伏区20号方阵汇流箱电缆接线以及接地线连接</p> | <p>光伏区21号方阵汇流箱电缆接线以及接地线连接</p> |

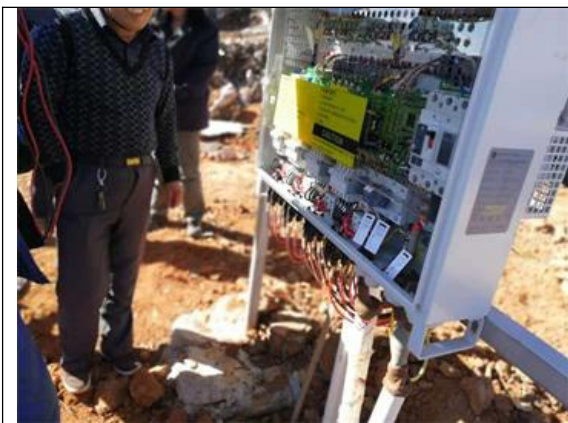
光伏东区20号方阵电缆标识牌安装

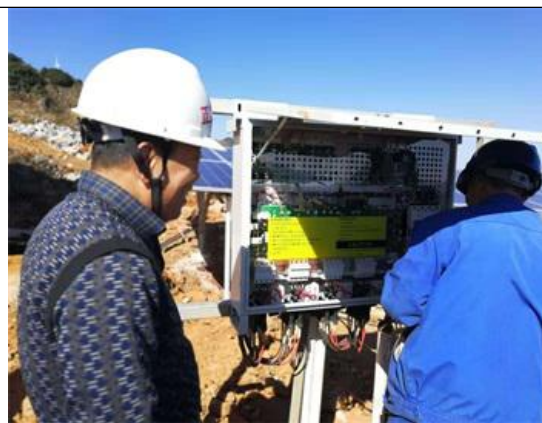
光伏东区20号方阵汇流箱开路电压测试.

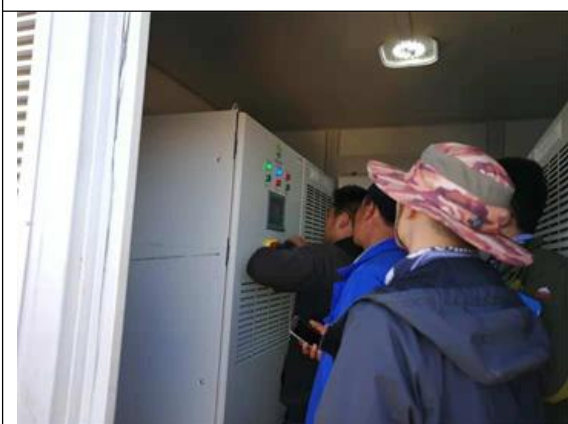
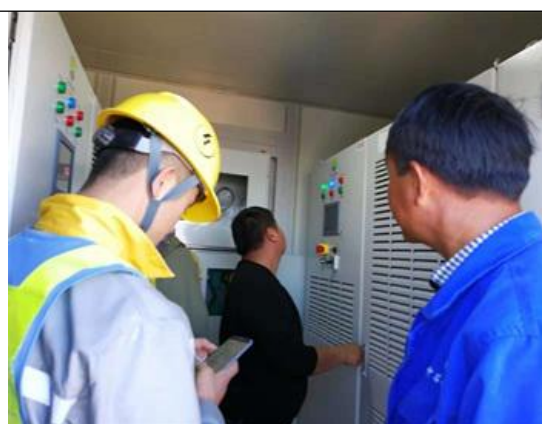
光伏区21、20号方阵箱逆变设备调试

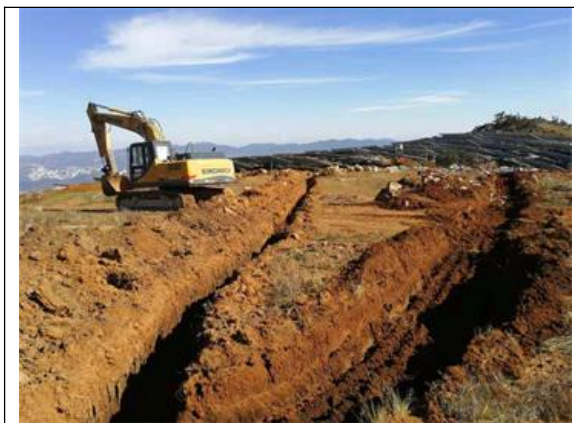
| 光伏东区18号方阵场区电缆沟土方开挖 | 光伏东区18#方阵汇流箱支架基础浇筑 |

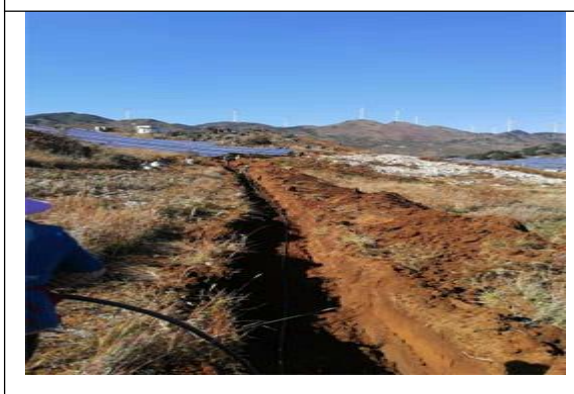
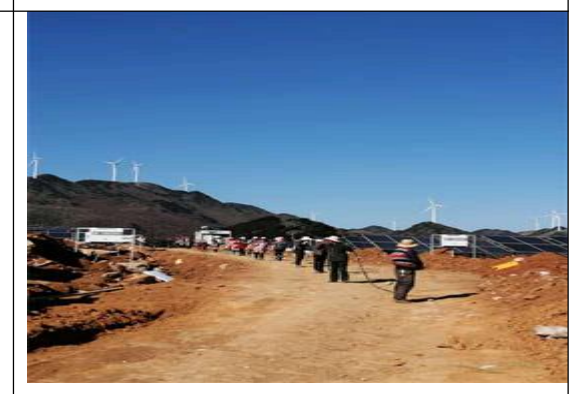
| 光伏东区19号方阵汇流箱至箱变处直流电缆敷设 | |

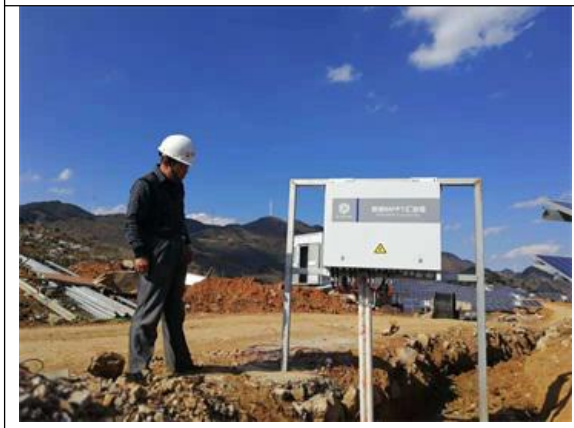
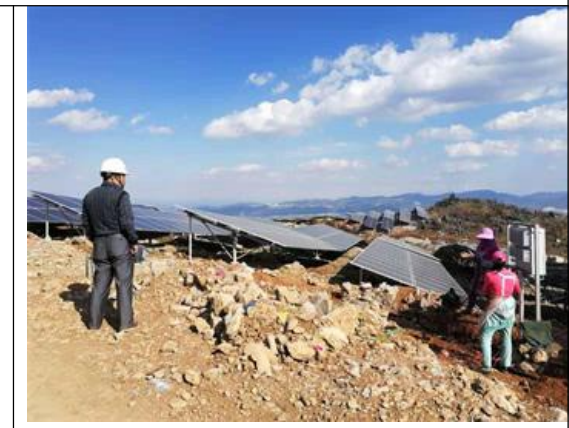
| 光伏东区18号方阵支架至汇流箱4mm²直流电缆接线 | |

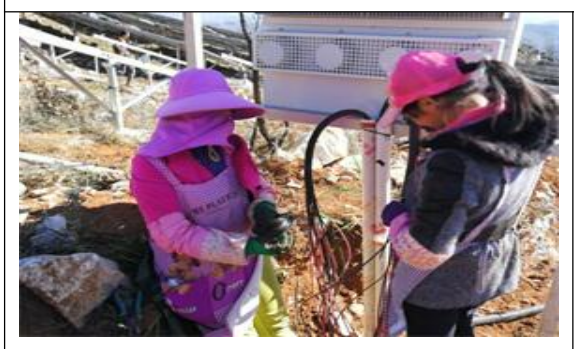
| 光伏东区18号方阵支架至汇流箱处4mm²直流电缆接线 | 光伏东区18号方阵场区接地扁铁焊接 |

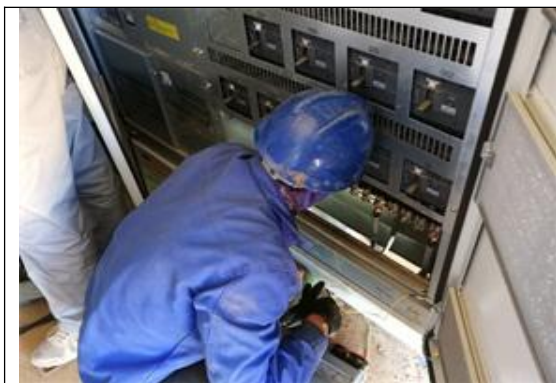
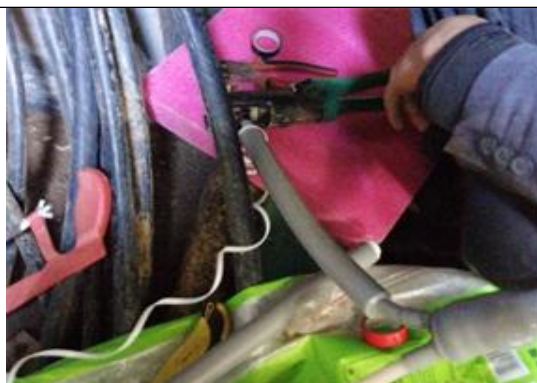
光伏东区19号方阵箱逆变器直流侧电缆接线

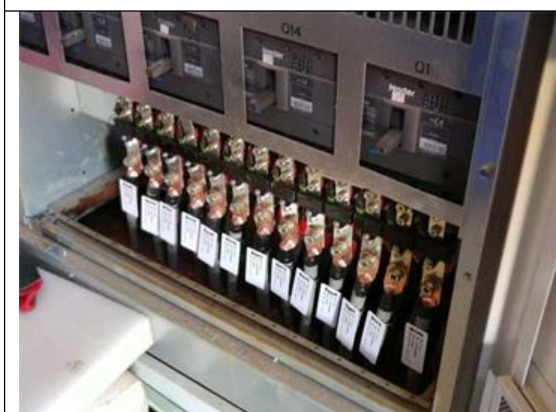
光伏东区19号方阵箱逆变器直流侧电  
缆铭牌安装

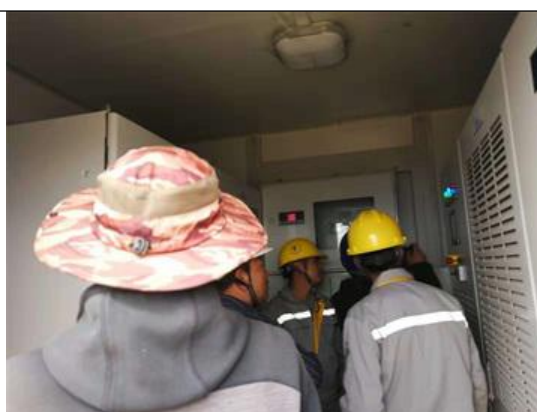
光伏东区19号方阵箱逆变设备调试

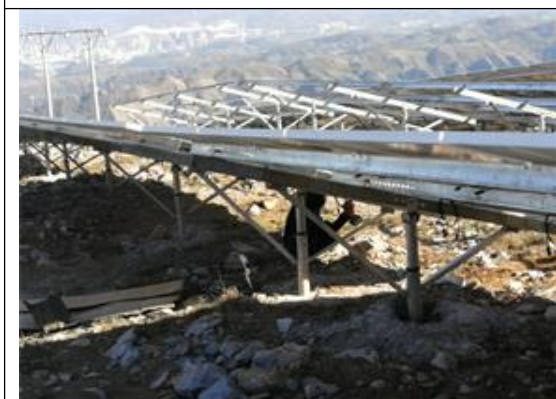
光伏东区17号方阵组件安装

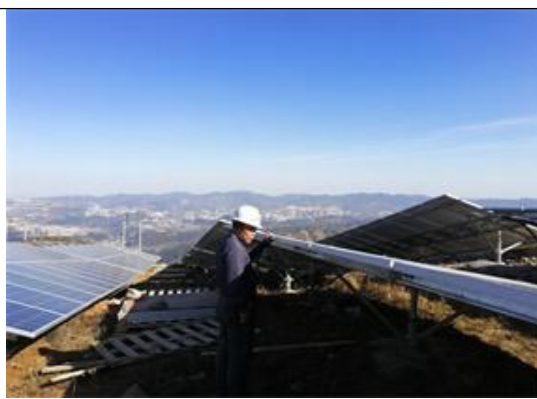
巡查光伏东区17号方阵组件安装质量  
情况

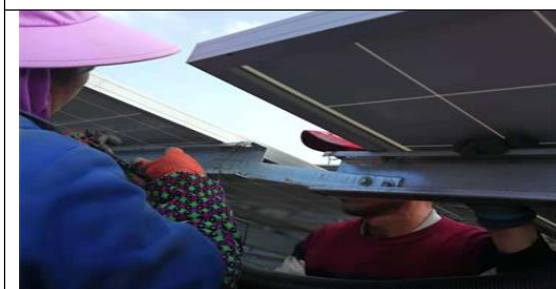
光伏东区18号方阵相邻两组支架接地  
扁铁螺栓连接

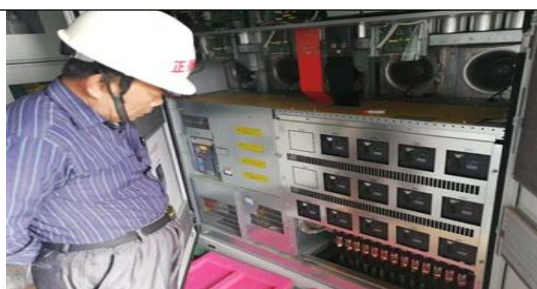
光伏东区18号方阵箱逆变设备直流侧  
电缆接线

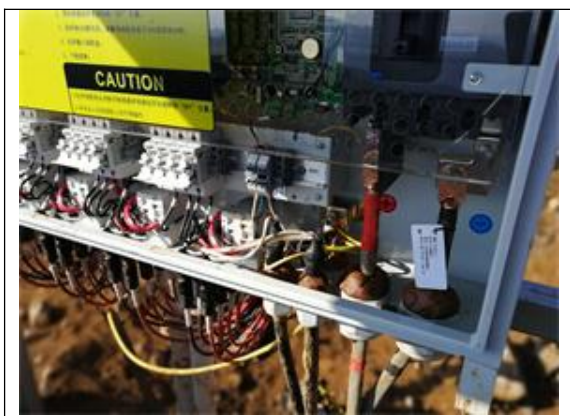
| <p>光伏东区18号方阵汇流箱穿线管口处<br/>防火封堵以及电缆标识牌安装</p> | <p>光伏东区18号方阵汇流箱开路电压测<br/>试</p> |

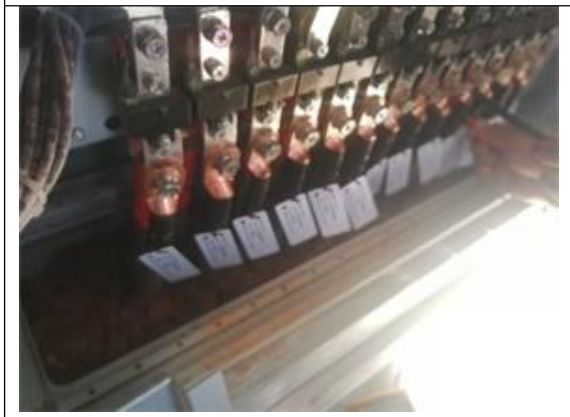
| <p>光伏东区18号方阵箱逆变设备直流侧<br/>电缆接线以及逆变器本体预留孔洞防<br/>火封堵、电缆标识牌安装</p> | <p>光伏东区18号方阵场区接地扁铁焊接.</p> |

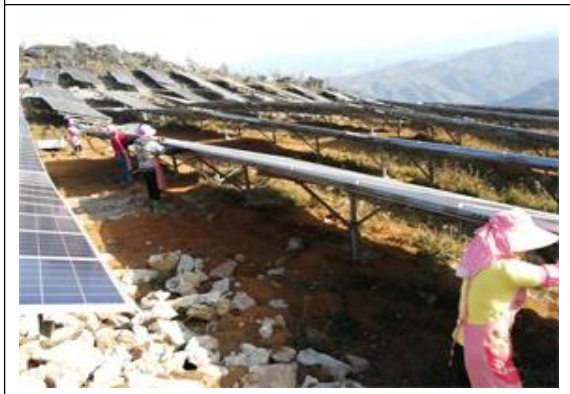
| <p>光伏东区17号方阵4mm<sup>2</sup>直流电缆敷设</p> | <p>光伏东区18号方阵支架至汇流箱4mm<sup>2</sup><br/>直流电缆接线</p> |
