监 理 月 报

工程名称：盘县老黑山 50MW 太阳能光伏电站项目

2017 年 4 月 第 十 一 期

报告日期： 2018 年 04 月 30 日

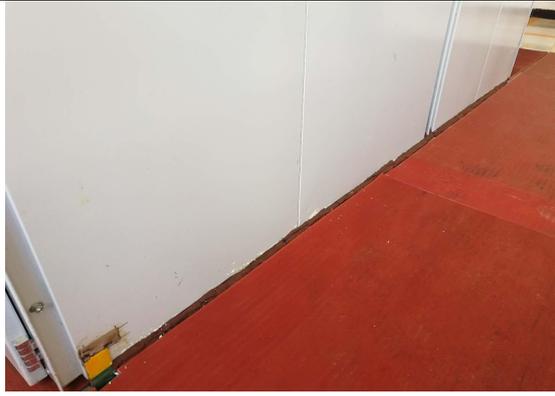
电气综合楼高压室内开关柜与基础之间
缝隙防火封堵

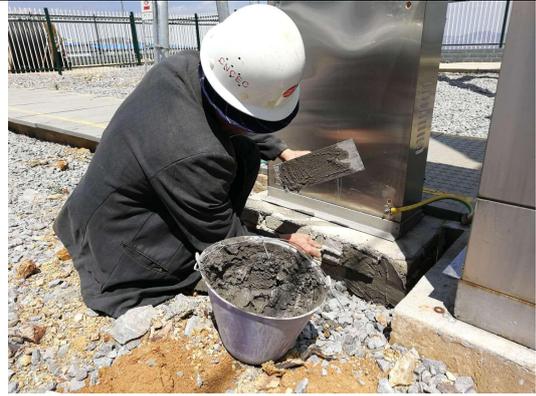
升压站室外检修箱基础修补

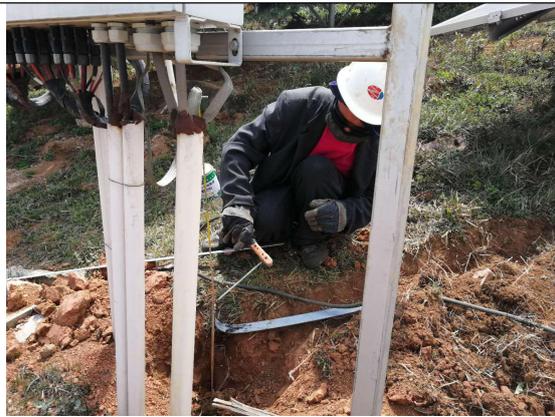
光伏北区4号方阵汇流箱箱体接地整改

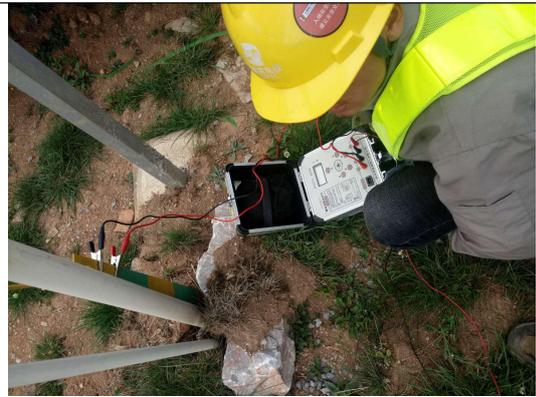
光伏北区汇流箱箱体接地电阻值测试

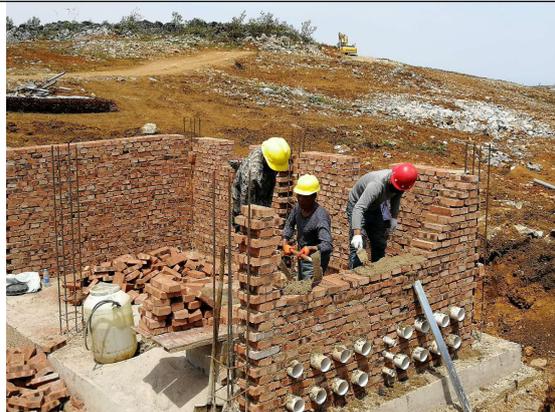
光伏东区17号方阵箱逆变设备基础砖砌
体砌筑

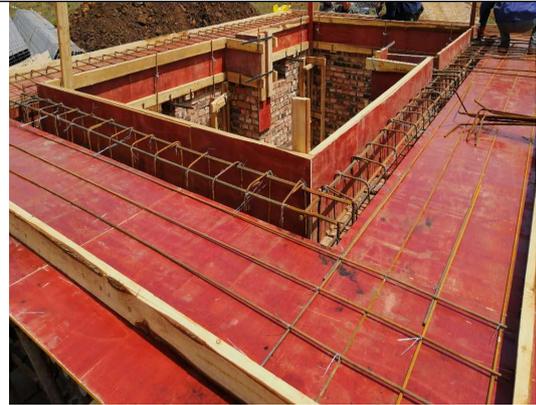
光伏东区18号方阵箱逆变设备基础平
台钢筋绑扎

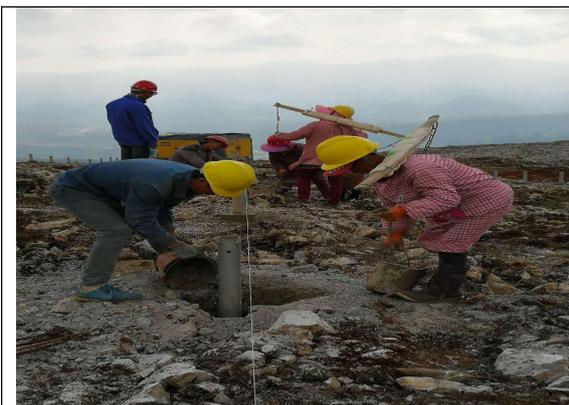
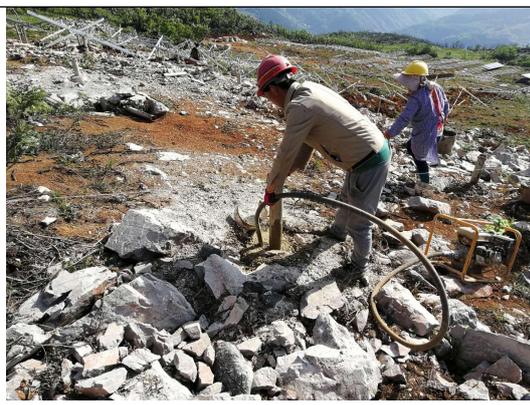
光伏东区19号方阵场区混凝土灌注桩施工

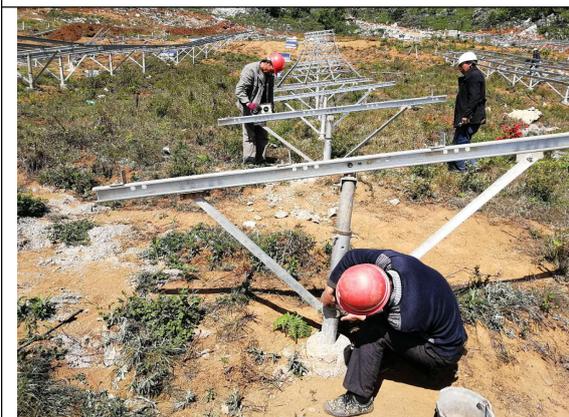
光伏东区19号方阵支架安装

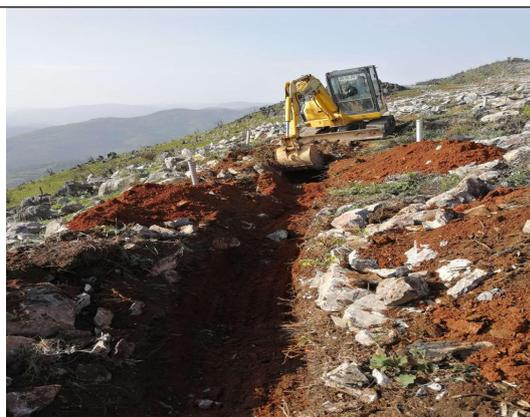
光伏东区场区接地环网土方开挖

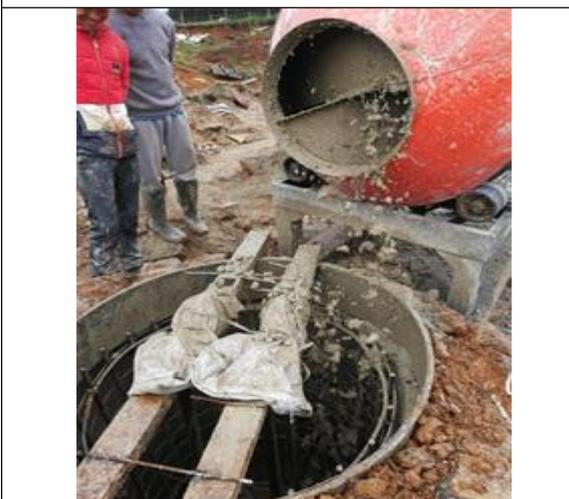
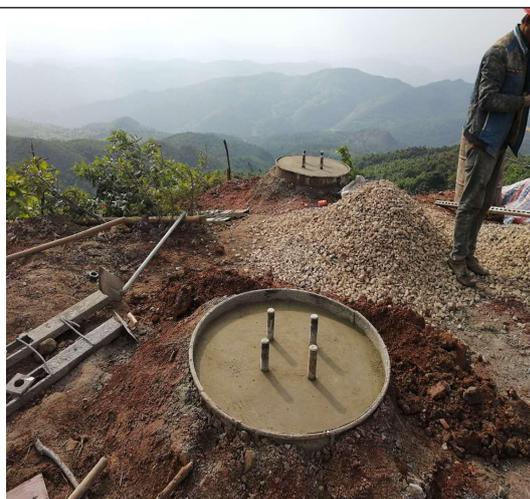
光伏东区集电线路塔基基础浇筑
