## 监 理 月 报

工程名称：盘县老黑山 50MW 太阳能光伏电站项目

2019 年 08月 第 二十七期

报告日期：2019 年 8月 30日

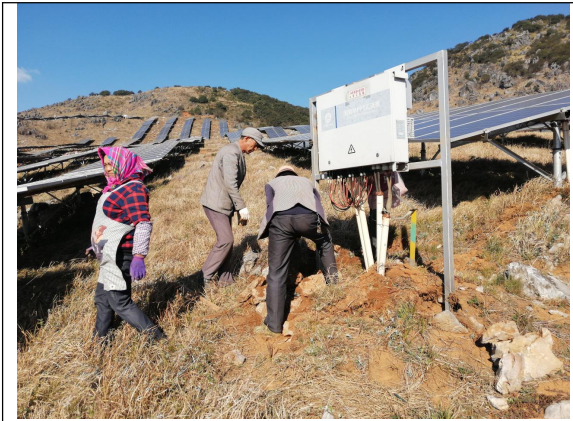
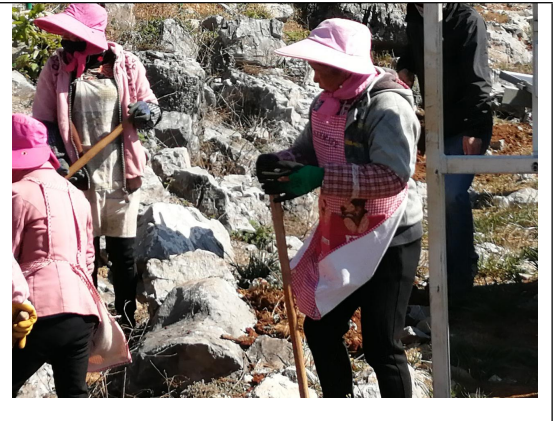
| 光伏区电缆保护及汇流箱基础加固 | |

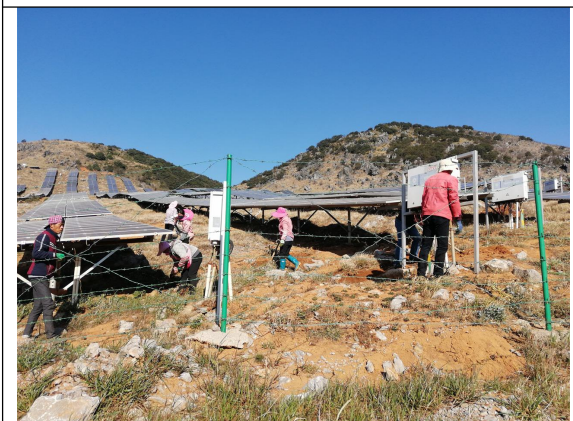
| 北区支架组件螺栓紧固 | 南区5号方阵电缆保护 |

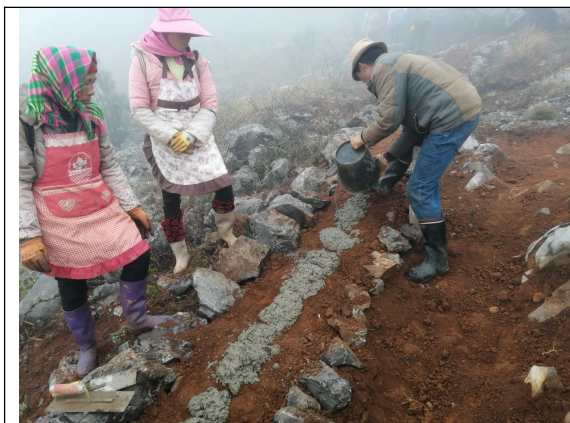
北区电缆保护

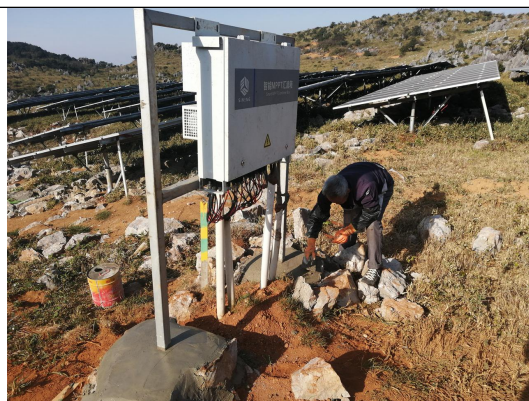
北区汇流箱基础加固

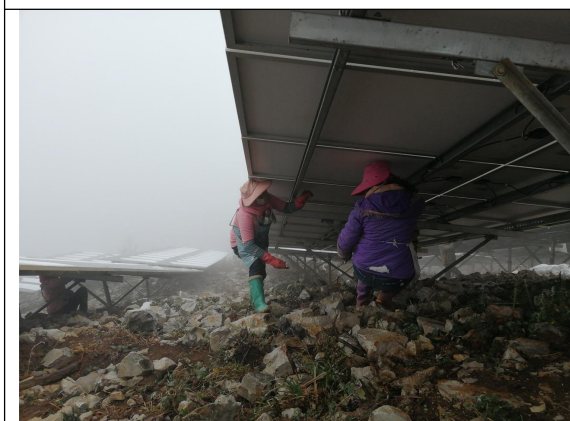
光伏东区21号方阵支架螺栓紧固

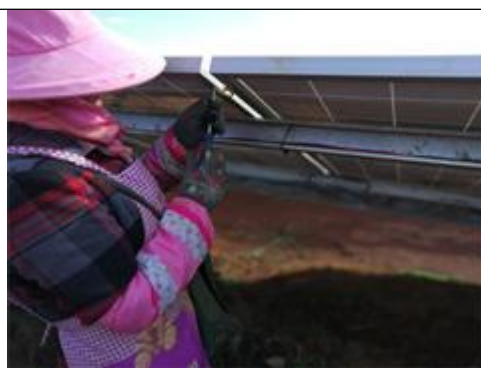
光伏东区19号方阵组件跨接线安装

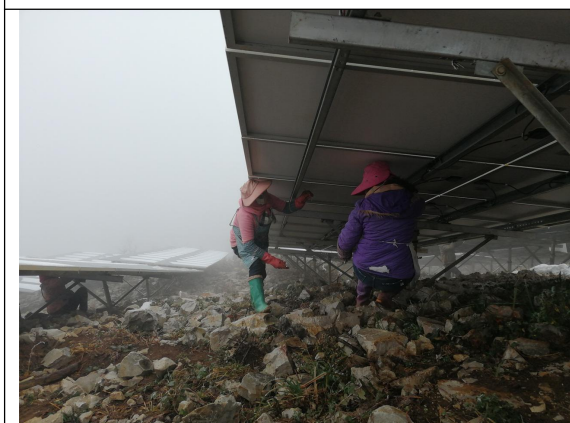
光伏区20号方阵支架螺栓紧固

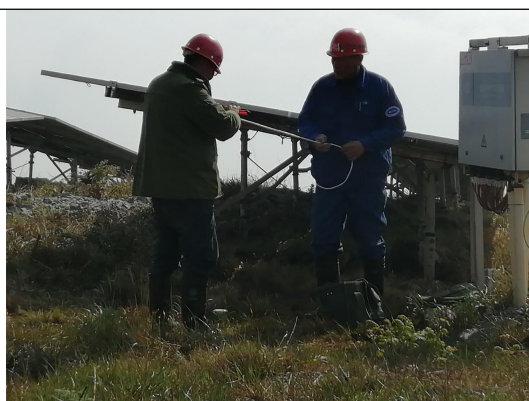
南区汇流箱检查及组串标号核查

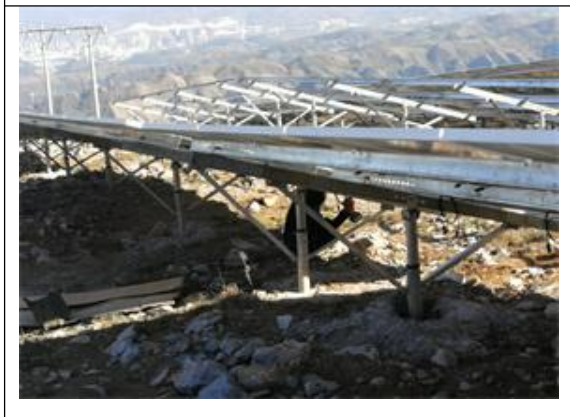
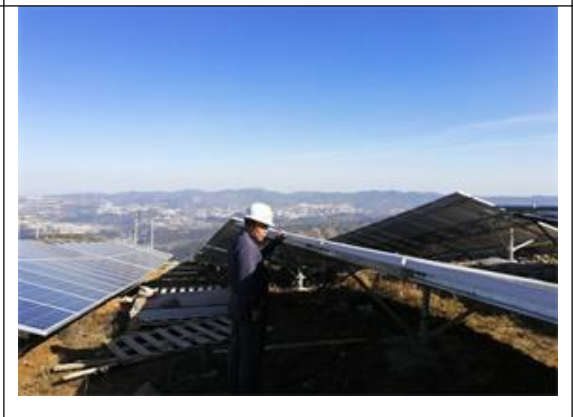
| <p>光伏东区17号方阵组件安装</p> | <p>巡查光伏东区17号方阵组件安装质量<br/>情况</p> |
