## 监 理 月 报

工程名称：盘县老黑山 50MW 太阳能光伏电站项目

2019 年 10月      第 二十九期

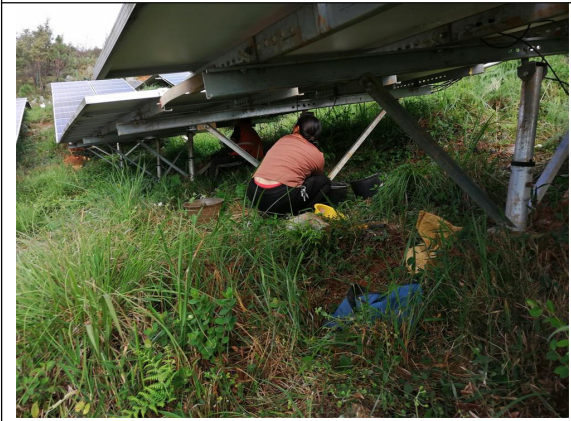
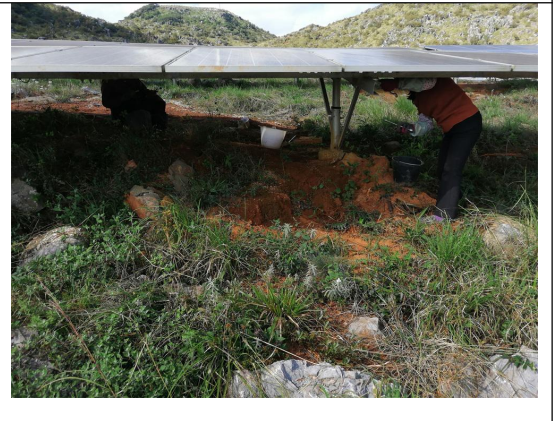
| 光伏区支架生锈螺栓更换 | |

- 能提供10KV外线施工图，线路问题只能按规范判定是否合格，一些问至今无法签订是否合格。
- (八)、现场项目公司管理要求与上电要求不一致；
- (九)、因现场施工所需材料未进场，现场于7月19日至7月30日处于停工状态，导致现场施工进度已严重滞后；
- (十)、前期现场多次要求以下内容：1) 东区进场材料进行报验；2) 组件下端离地距离整改；3) 灌注桩强度回弹试验、桩基拉拔试验、近期现场施工过程中的混凝土试块送检；4) 重点安全隐患消缺问题；已下发通知单要求总包方按规范要求尽快完成；
- (十一)、东区调整施工用地，无图施工，造成监理方无法判定此部位施工是否合格；
- (十二)、前期组件安装施工过程中，有组件归档不统一的现象，已要求总包方对全场安装组件电流归档进行复查，做到组串电流档位统一，避免影响发电效益；
- (十三)、16方阵后补1MW混凝土灌注桩浇筑已全部完成，支架安装已基本完成，经检查施工质量基本符合要求，组件安装已完成，已全容量并网。
- (十四) 本月光伏区大门接地完成；围栏紧固完成，但未进行加密；箱逆变基础踏步，东区消缺完成，外观质量不佳；因现场作业人员太少，消缺进度缓慢。
- (十五) 光伏区支架生锈螺栓更换已于本月1日开始，到本月底，南区6-7号方阵完成97%；7-9号方阵完成96%；5号地块完成95；北区3号方阵完成97%；4号方阵完成60%；因本月小到中雨天气较多，光伏区消缺进度较慢。

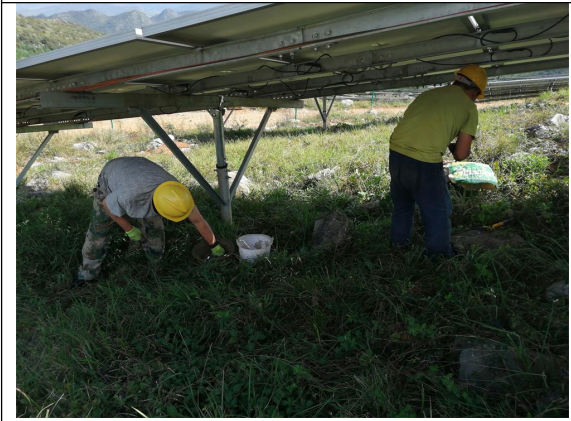
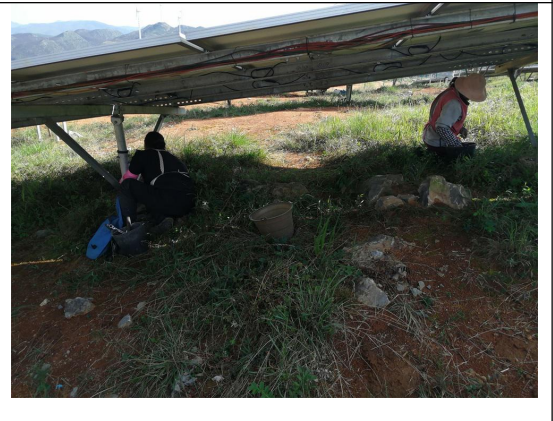
| 光伏区支架生锈螺栓更换 | |

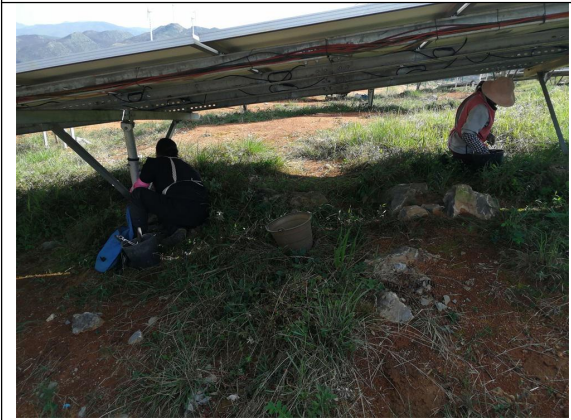
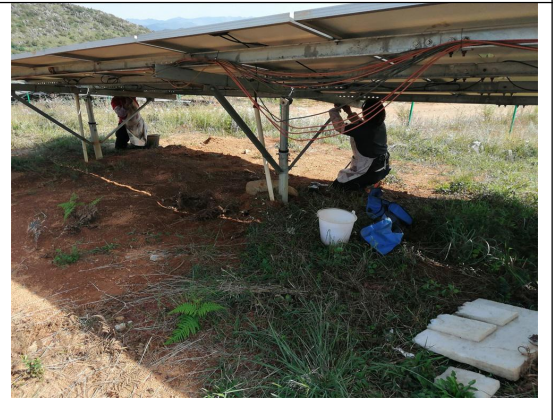
| 光伏区支架生锈螺栓更换 | 光伏区支架生锈螺栓更换 |
