## 监 理 月 报

工程名称：盘县老黑山 50MW 太阳能光伏电站项目

2019 年 12月      第 三十一期

报告日期：2019 年 12月 29日

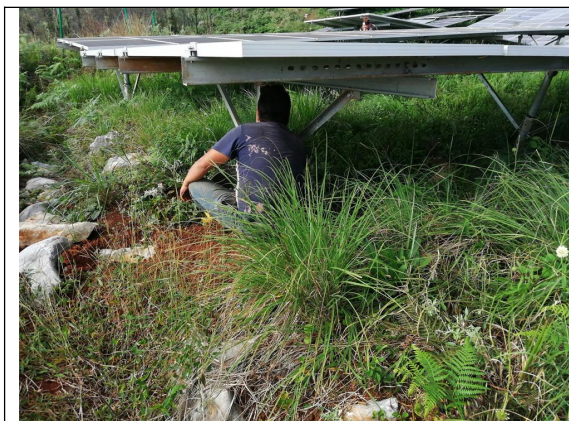
光伏区支架生锈螺栓更换

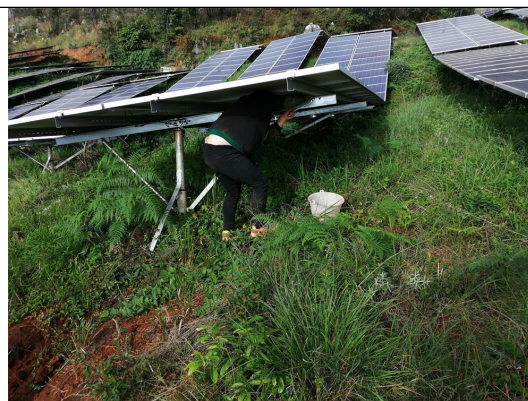
光伏区支架生锈螺栓更换

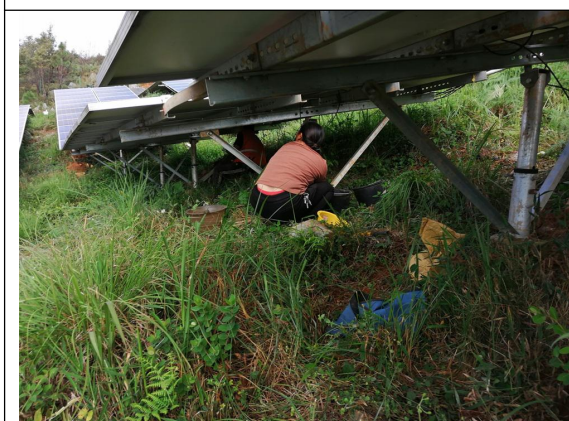
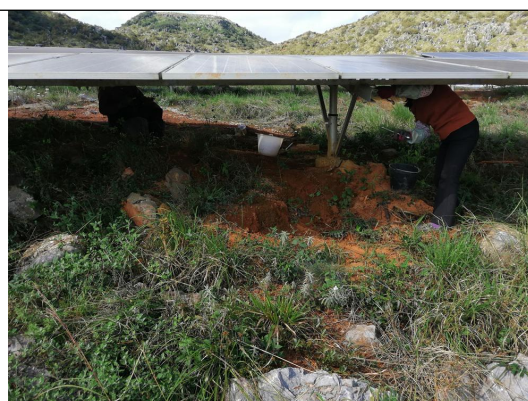
2：光伏区支架.组件螺栓.垫片生锈问题，总包方没有按监理方要求执行，至今仍未进行处理。

光伏区支架生锈螺栓更换

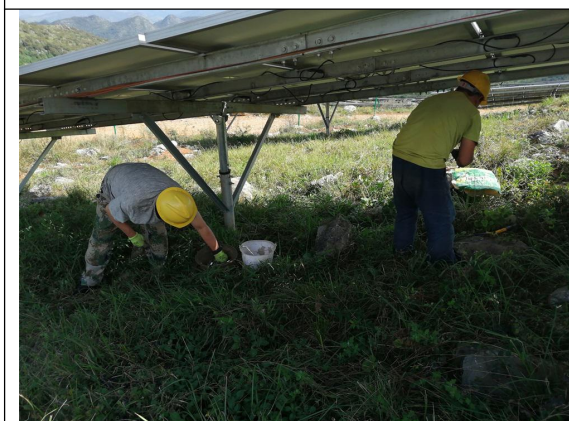
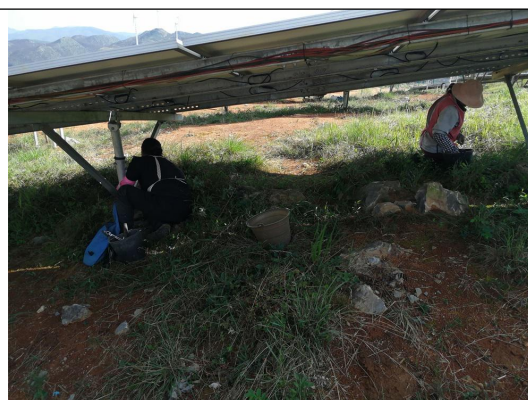
光伏区支架生锈螺栓更换

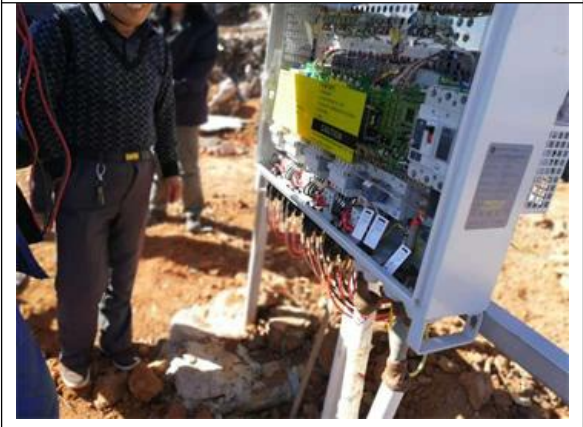
| <p>光伏东区20号方阵电缆标识牌安装</p> | <p>光伏东区20号方阵汇流箱开路电压测试.</p> |
