## 监 理 月 报

### 南京中建五洲工程装备有限公司屋顶分 布式光伏发电项目

2017 年 5 月 第 一 期

报告日期: 2017 年 5 月 30 日

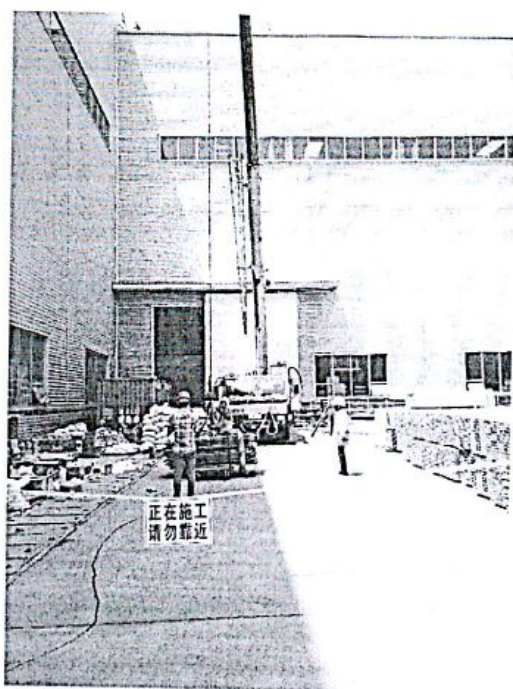
3 期材料吊装

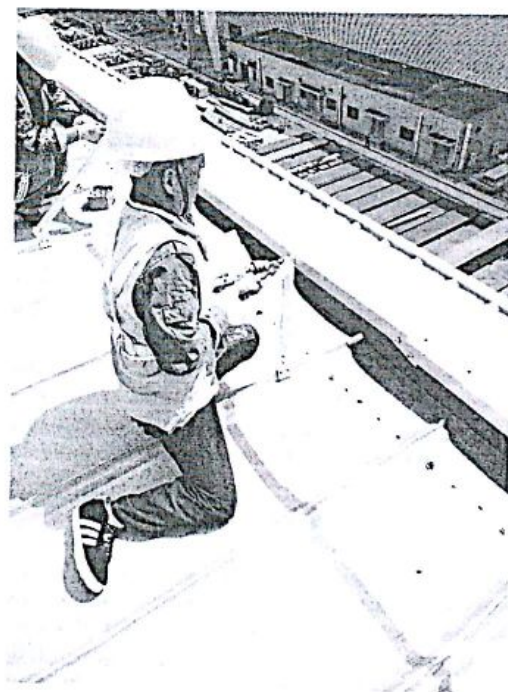
3 期围栏安装

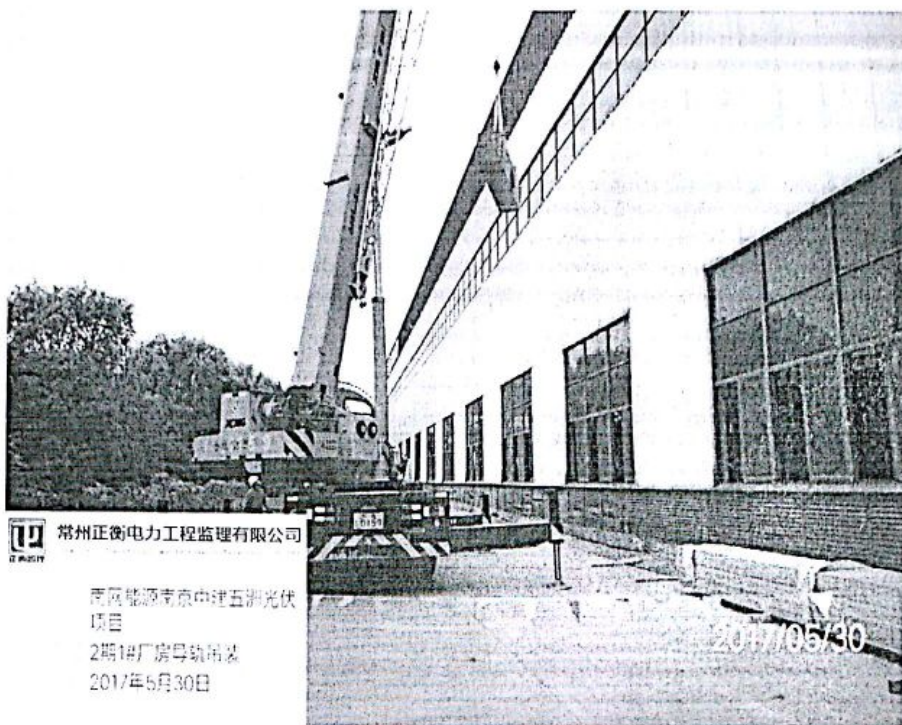
2期1#厂房导轨吊装
