# 鞍山市职业教育基地 5.97 兆瓦分布式光伏 发电项目

## 工程建设监理工作月报

第 7 期

2017 年 12 月 01 日至 2017 年 12 月 31 日

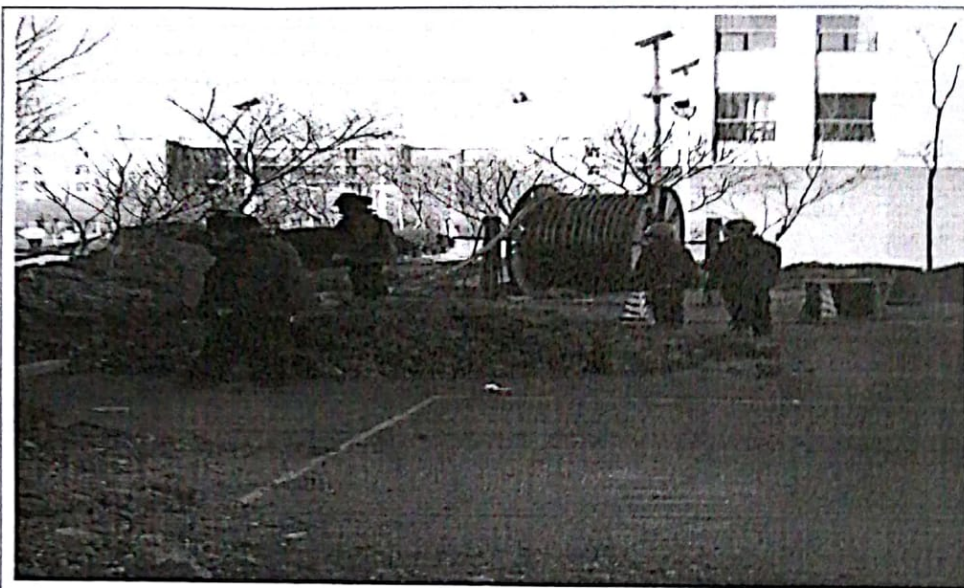
北区放高压电缆

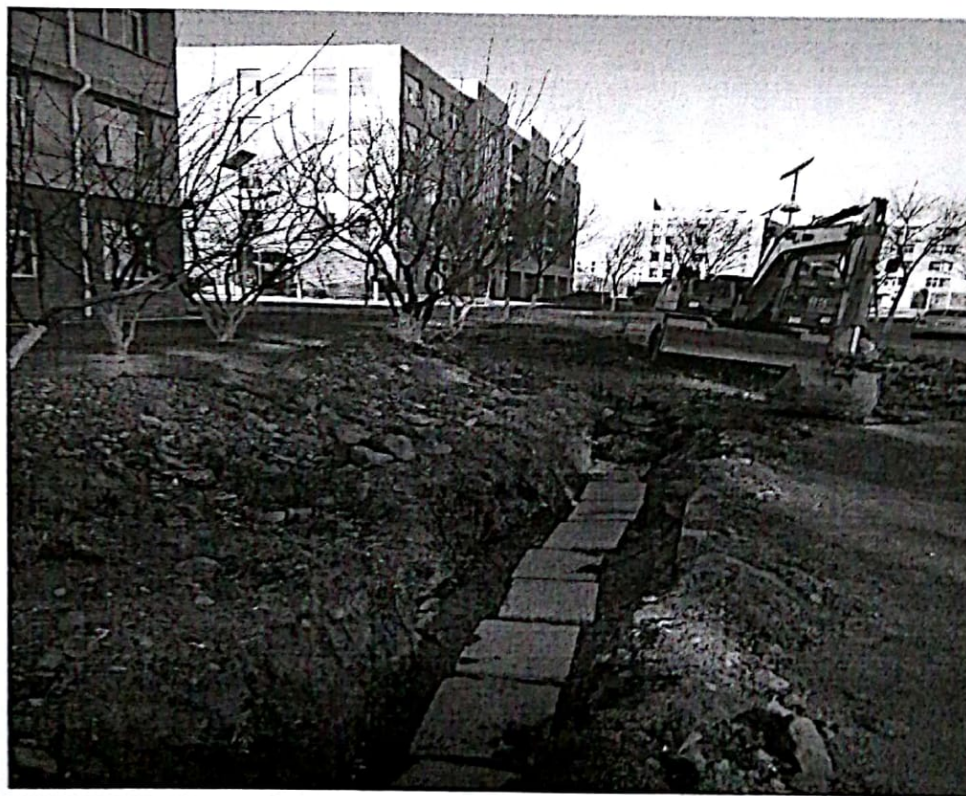
北区电缆沟回填
