监 理 月 报

工程名称：隆化县 2016 年第一批村级光伏扶贫项目 月次第一次表  
开始时间2017 年 9 月 1 日 结束日期2016 年 8 月 25 日监理单位：常州正衡电力工程监理有限公司

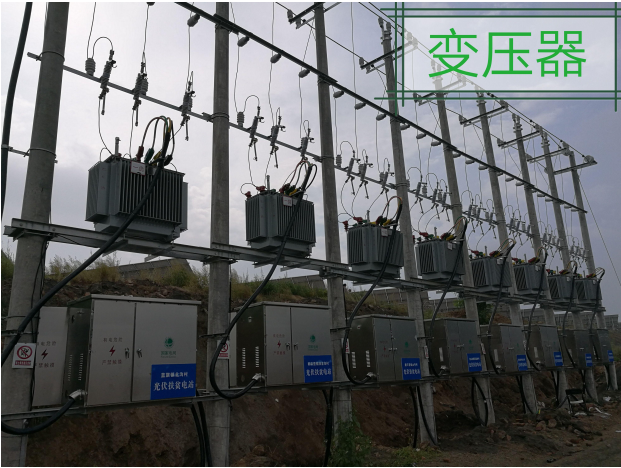
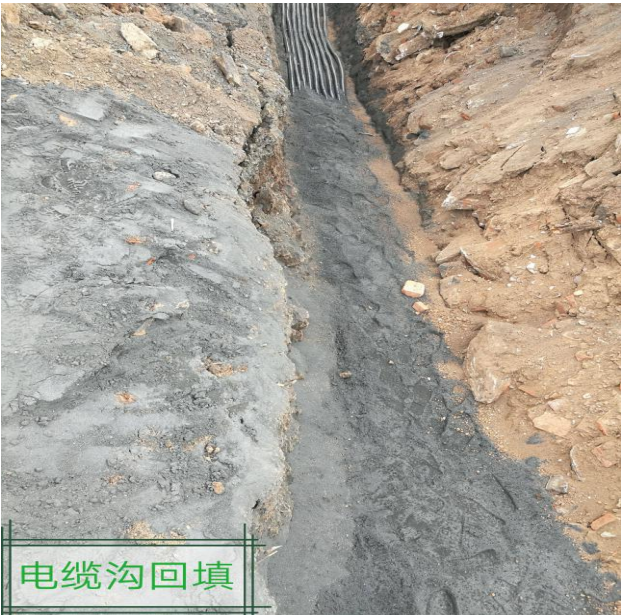
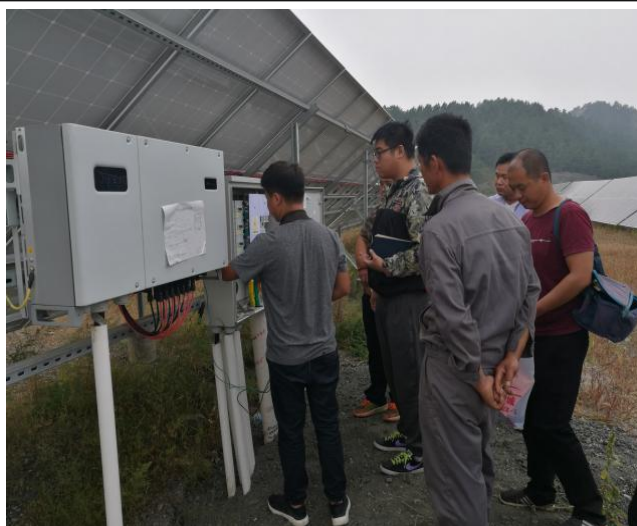
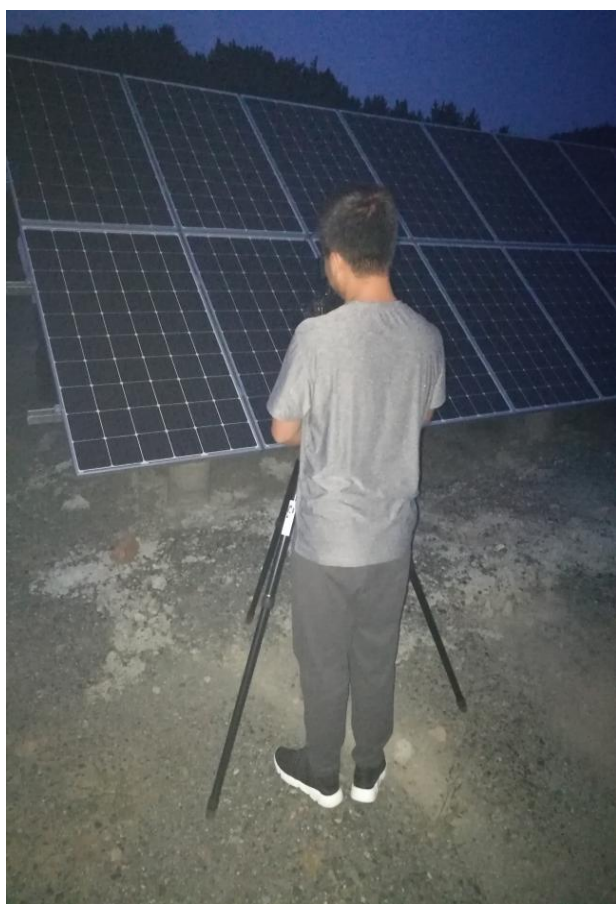
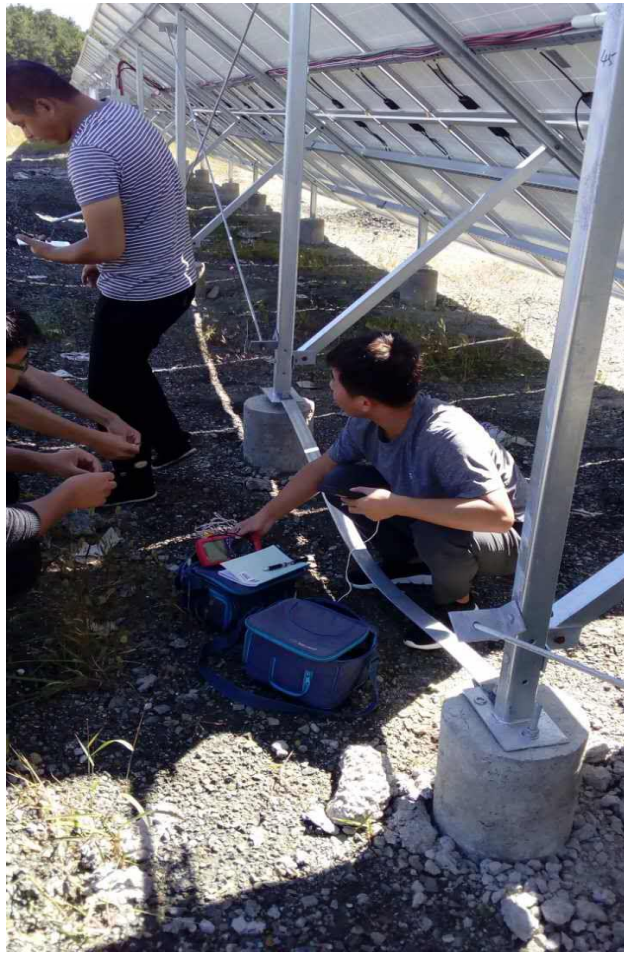
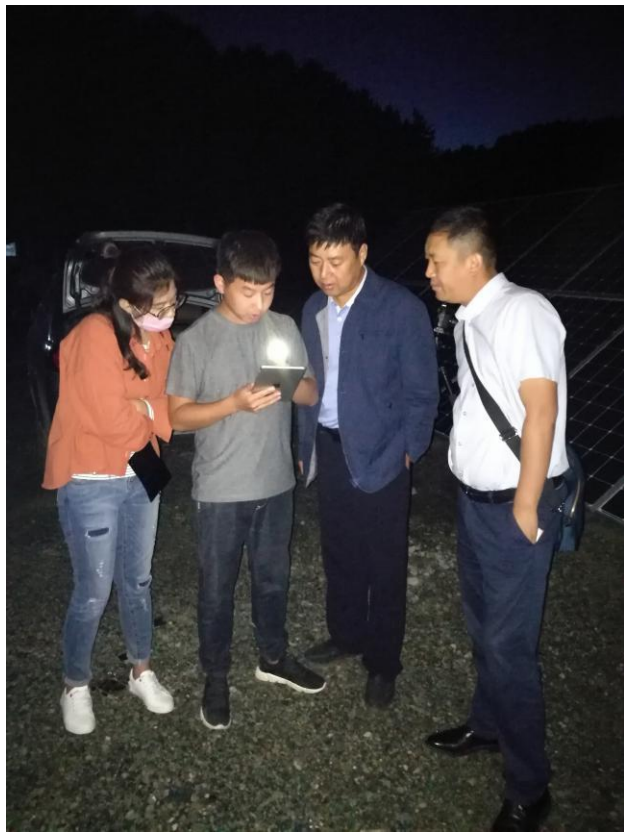
| 序号 | 单位工程标准名称 | 施工项目名称 | 资料类型 | 资料数量 | 备注 |
|---|---|---|---|---|---|
| 进度 | <div></div> <div></div> | | 一、初步验收及消缺整改<br>二、检测单位进行<br>三、电缆沟回填<br>四、消缺项<br>1、4 m²直流电缆规整固定；<br>（多余电缆线放入支架凹槽中加以固定）<br>2、汇流箱、逆变器、25 电缆、240 电缆接地线安装到位；（汇流箱逆变器箱外接地进行有效连接）<br>3、汇流箱、逆变器、变压器开关箱电缆出入口出进行防火泥封堵；<br>4、跨列 4 m² | 全面竣工验收；等检测报告 | |

直流电缆穿保护管，并埋于地下；

5、电缆沟深度整改，电缆沟深度不达标的进行二次开挖整改；

6、接地环网连接支架的扁铁搭接面不符合规范，重新整改（搭接面需是全材料宽度的2倍，进行3面焊接）；

7、阵列直线接地扁铁搭接面不符合规范，且扁铁要埋于地下，重新整改；（搭接面需是全材料宽度的2倍，进行3面焊接）

8、接地扁铁刷防腐漆、黄绿线；

9、支架底座悬空问题整改处理（用1:1比例混泥土进行整改）；  
组件接地线，直接螺丝复检；

10、支架拉杆整改；

11、坡上的现直接敷设在地上的25、4 m<sup>2</sup>电缆及时

处理：  
12、现 场 场  
地清理。
