## 监 理 月 报

工程名称: 含山县 2017 年户用光伏扶贫电站项目

2017 年 09 月 第 2 期

(2017) 第 2 期

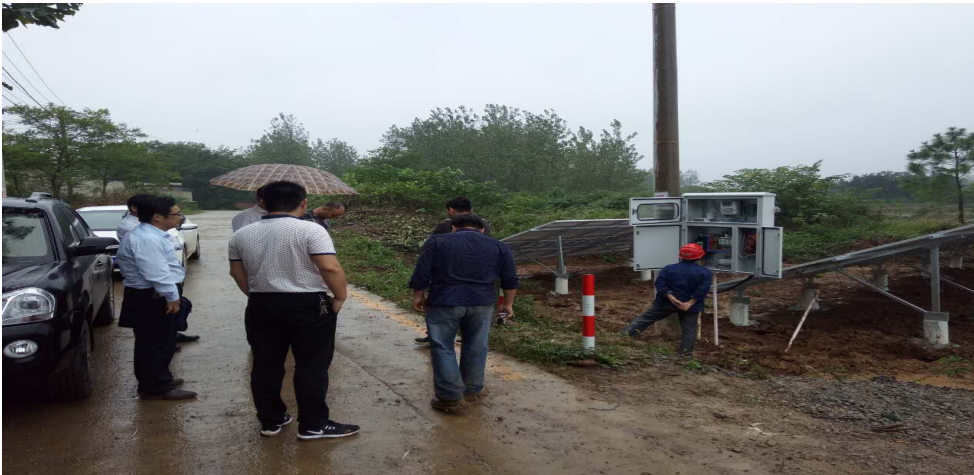
供电局并网前检查验收

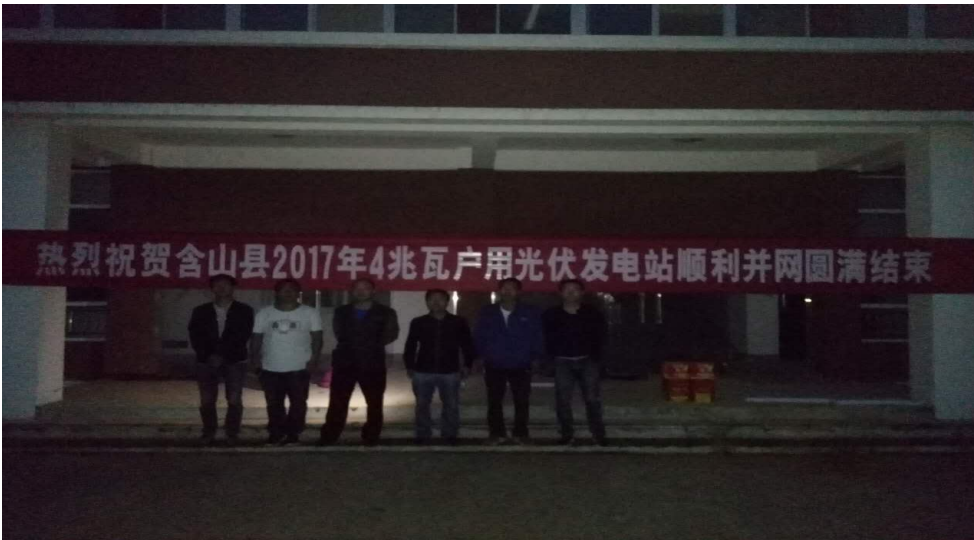
各点位电站全部并网
