## 监 理 月 报

工程名称：方山县袁家甲村 13.53MWp 光伏扶贫发电项目

2018 年 06 月 第 6 期

报告日期：2018 年 06 月 25 日

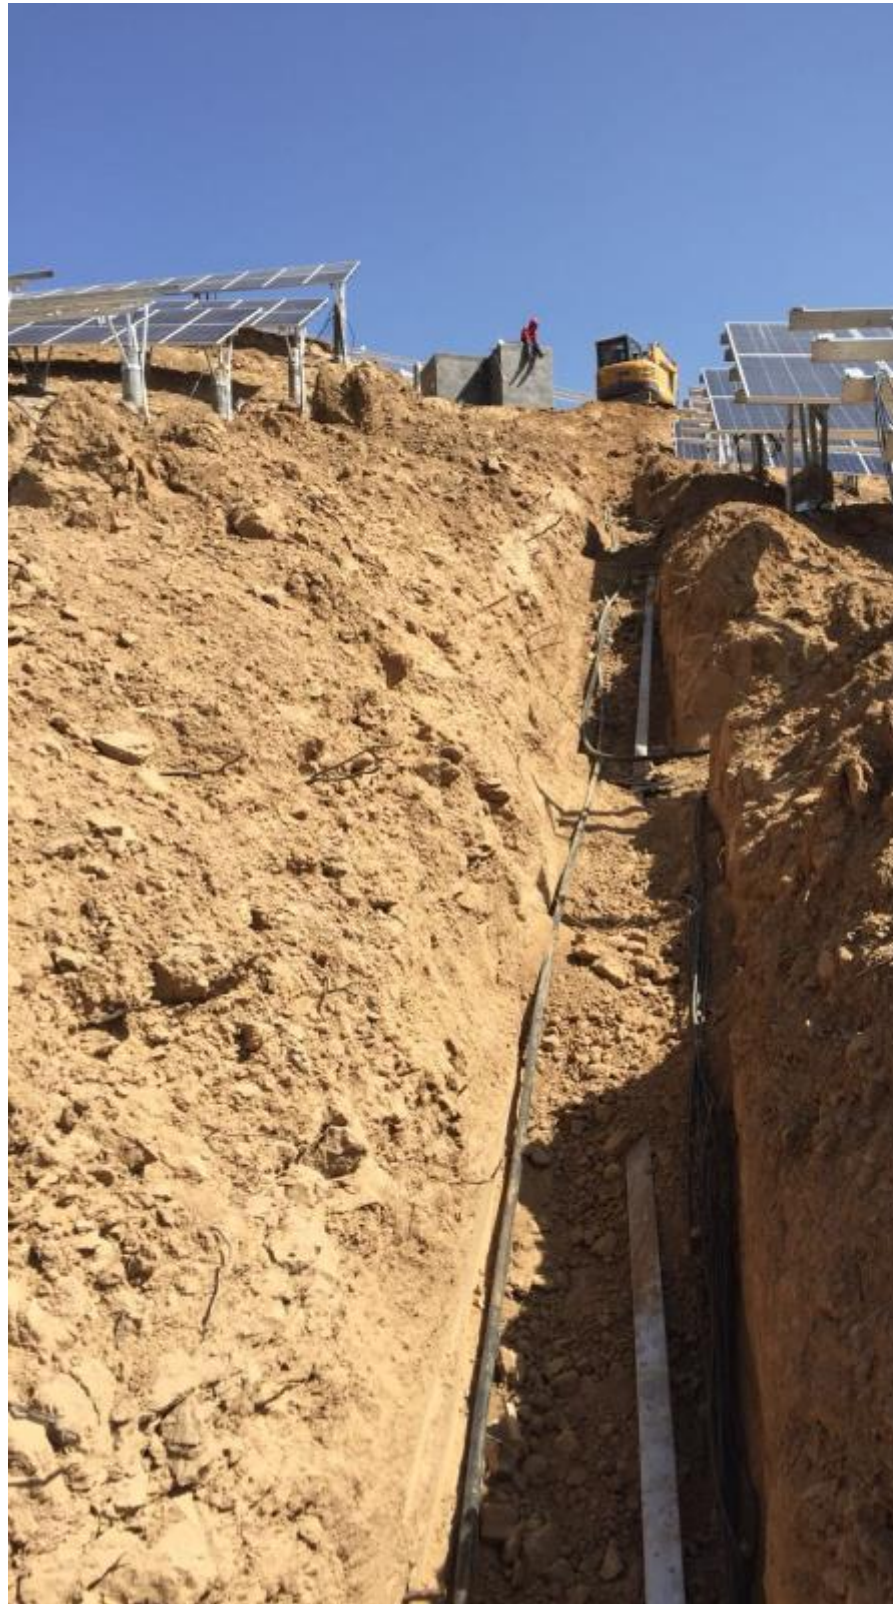
8 区 电 缆 沟  
回 填

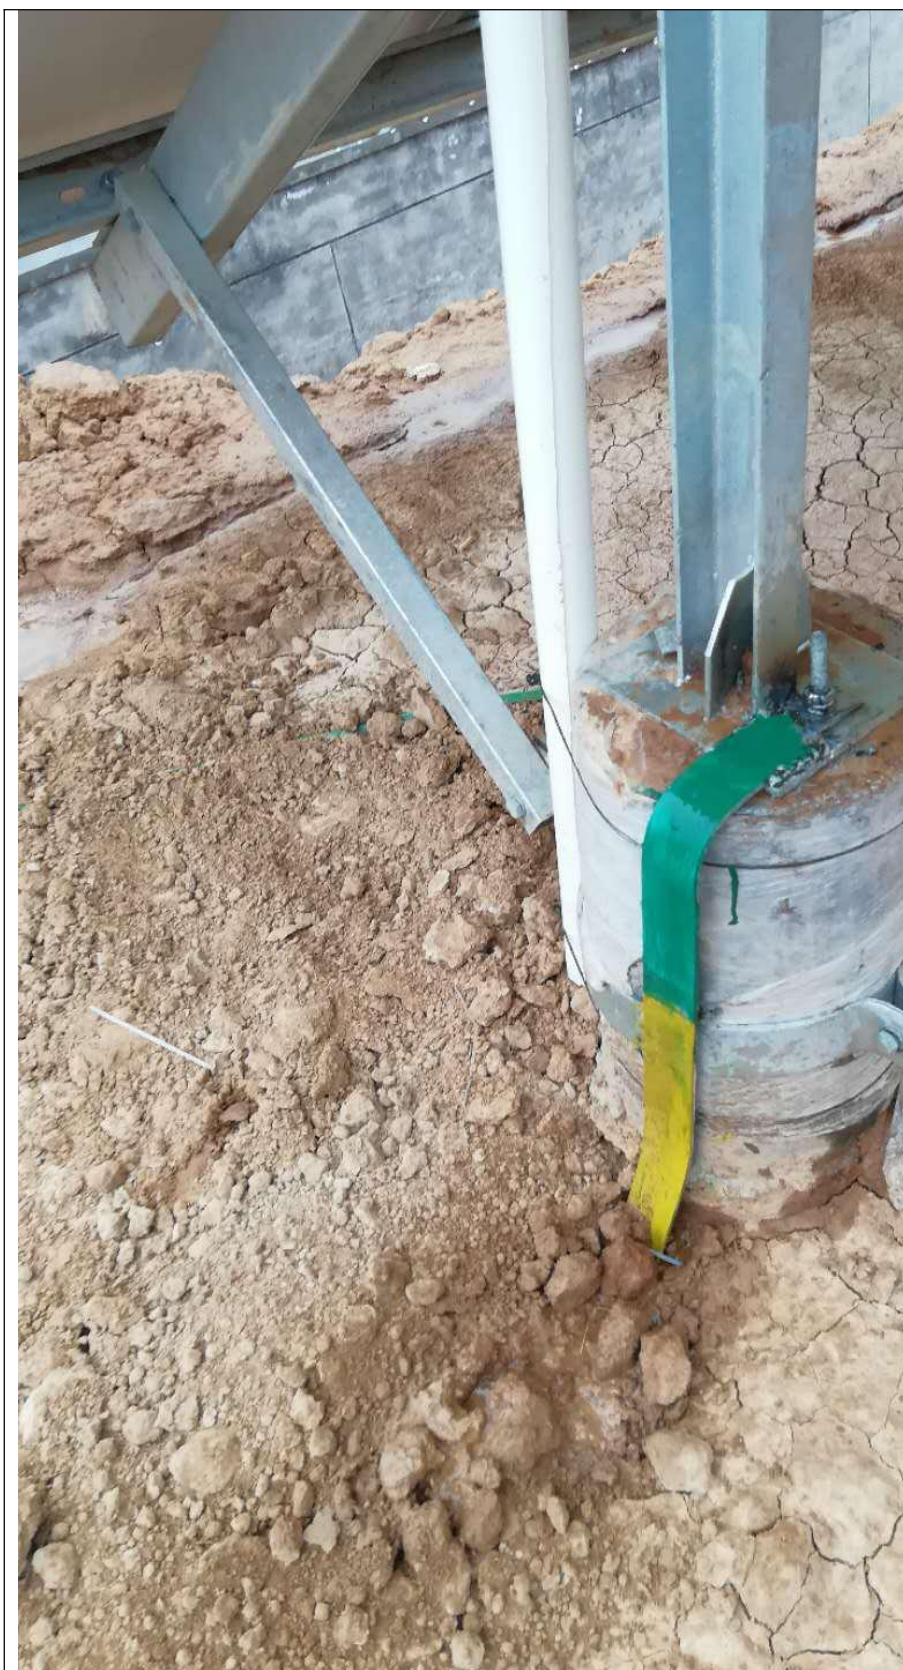
接地引下线刷  
漆

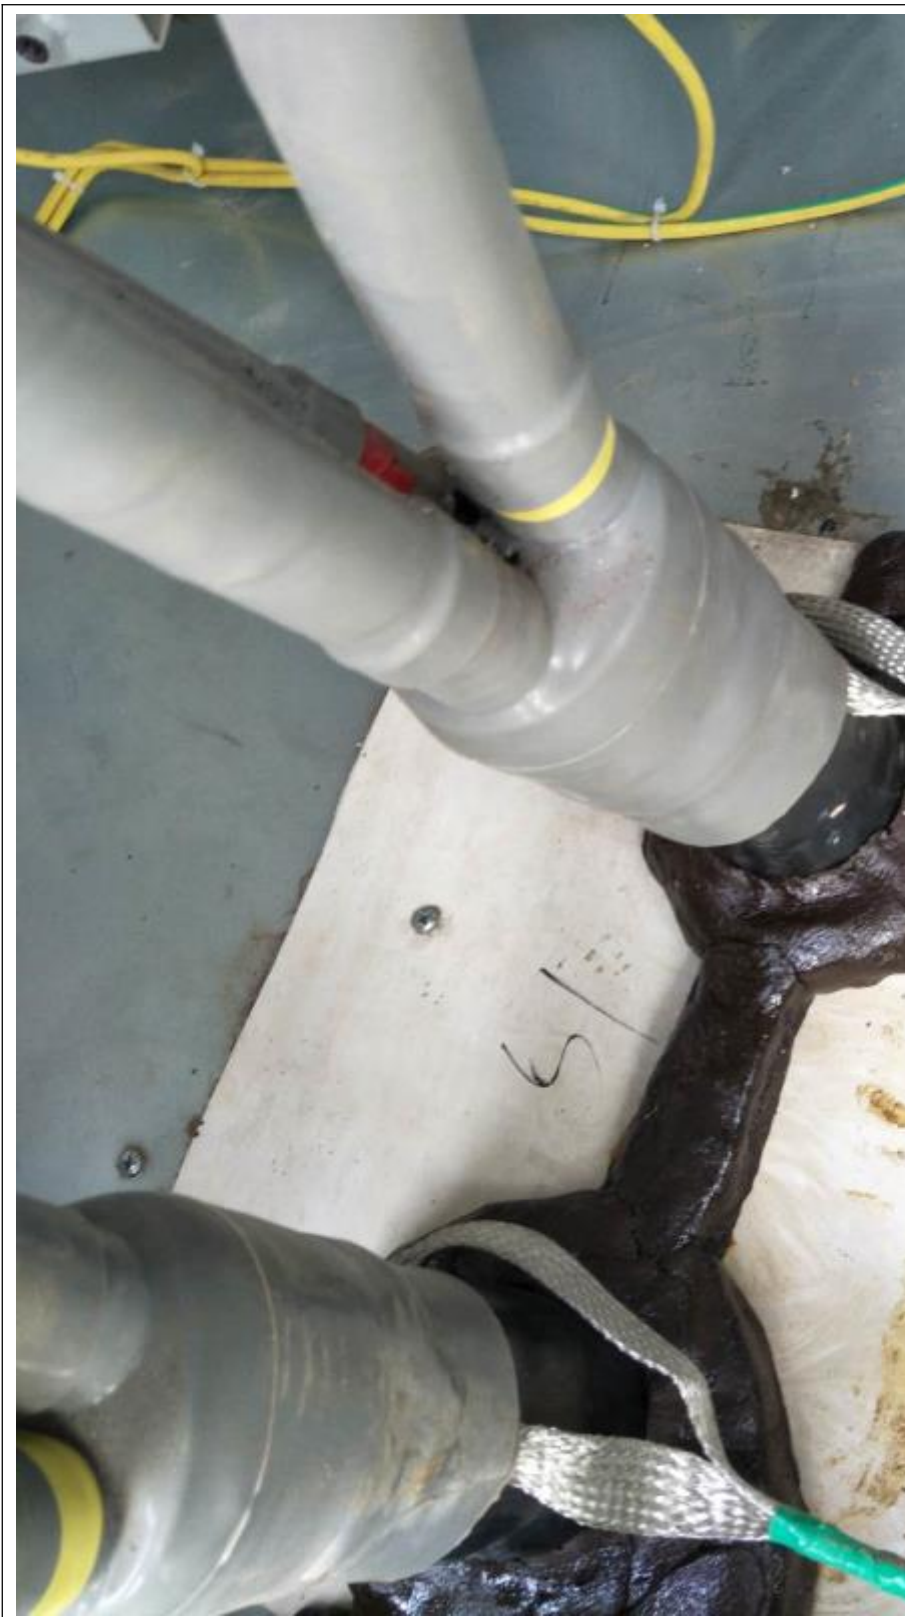
相变室防火  
封堵

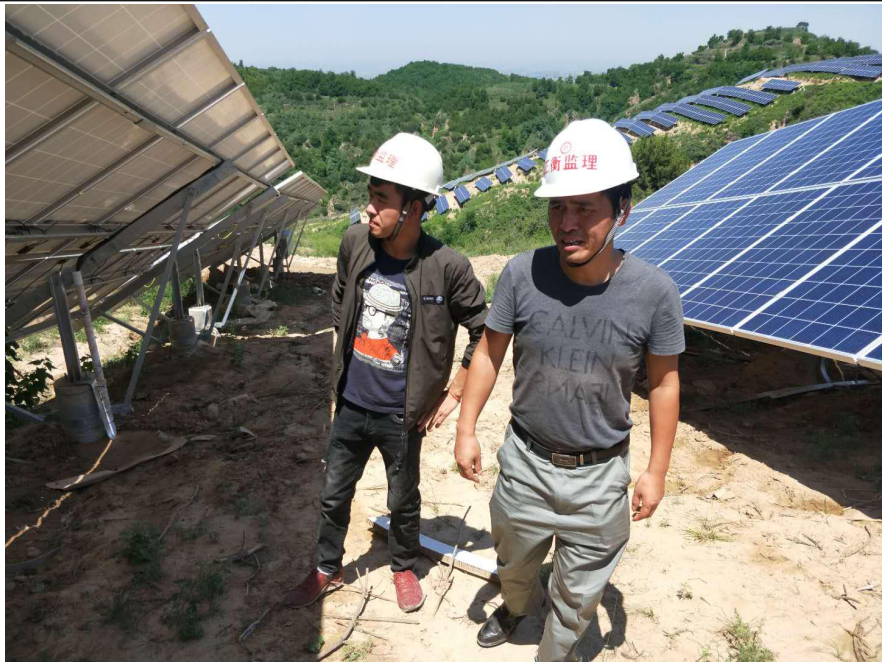
| | <p>支架组件安<br/>装巡视检查</p> |

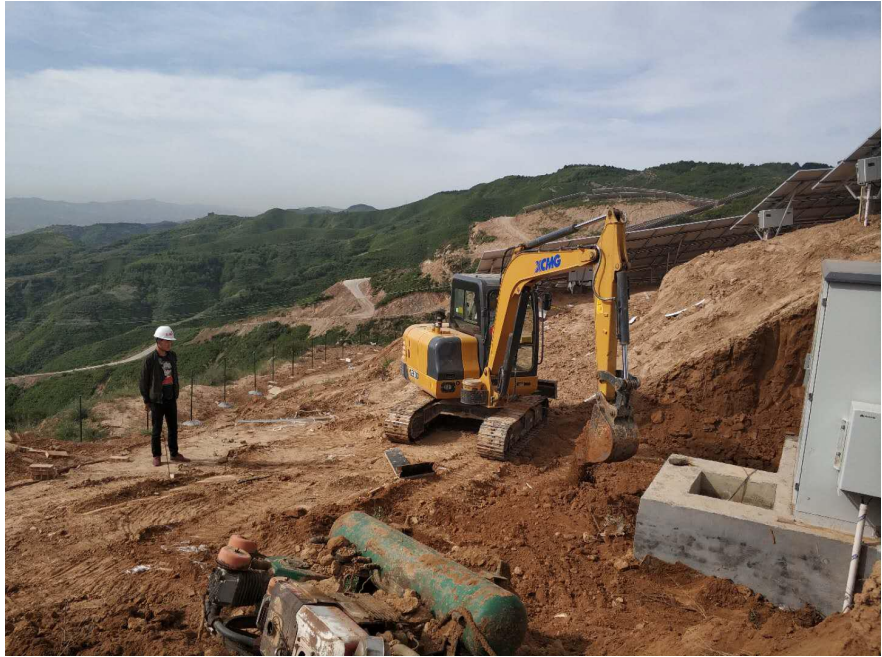
| | <p>箱变基坑回<br/>填旁站监理</p> |
