编号: HZDYM-Q-CZZH-YB-009

## 监 理 月 报

工程名称: 华直当阳市庙前镇 4\*20MWp 地面分布式农光互补光伏发电项目

2018 年 8 月 第 9 期

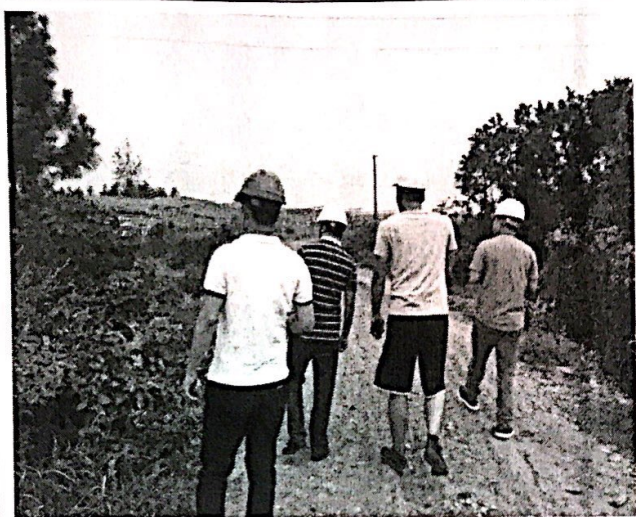
检查现场情况

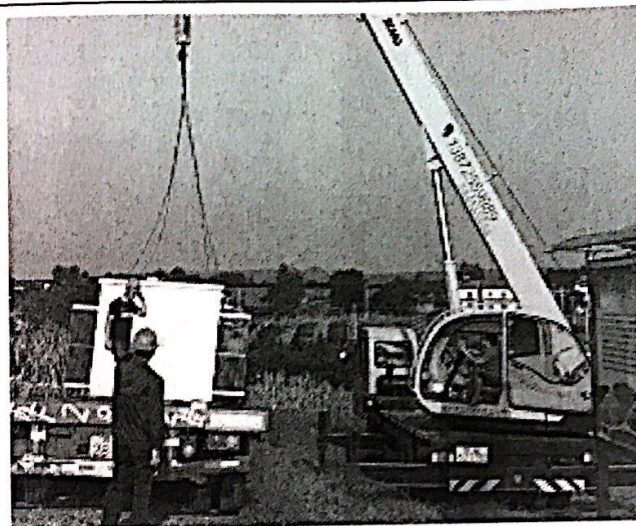
箱变到货

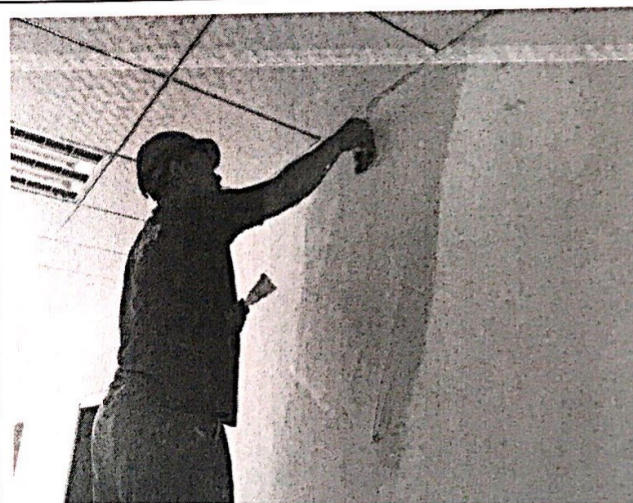
综合楼墙面修补

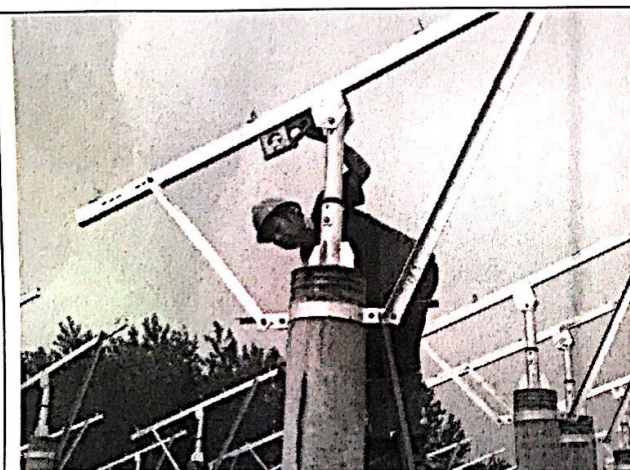
33 区支架安装

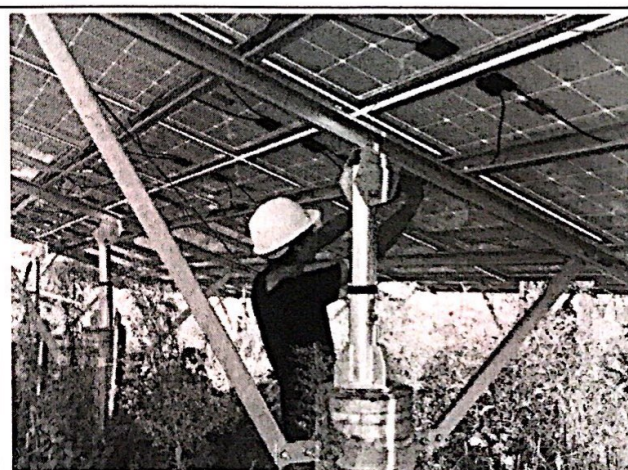
1 区电气消缺整改

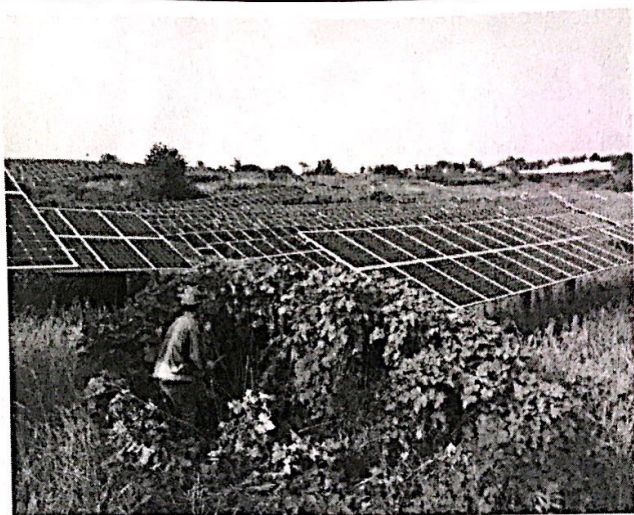
11 区除草

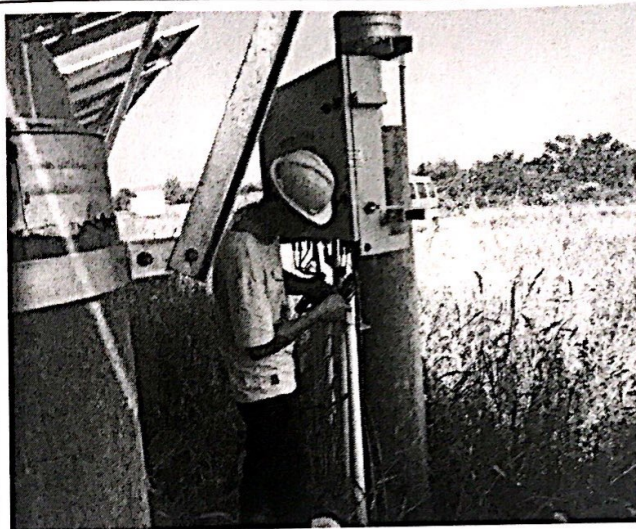
15 区汇流箱电流检测

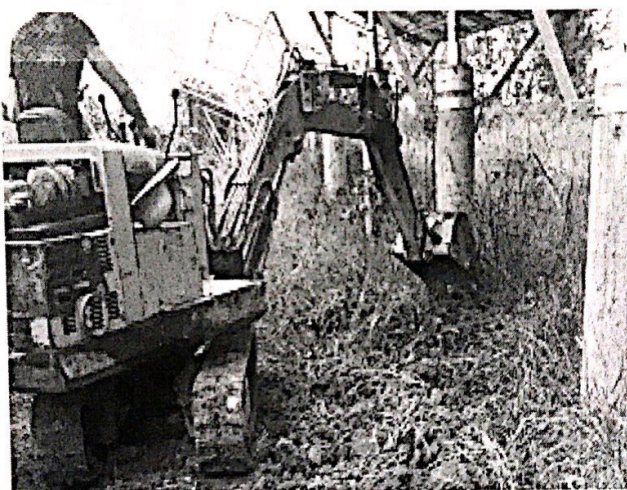
16 区电缆沟回填

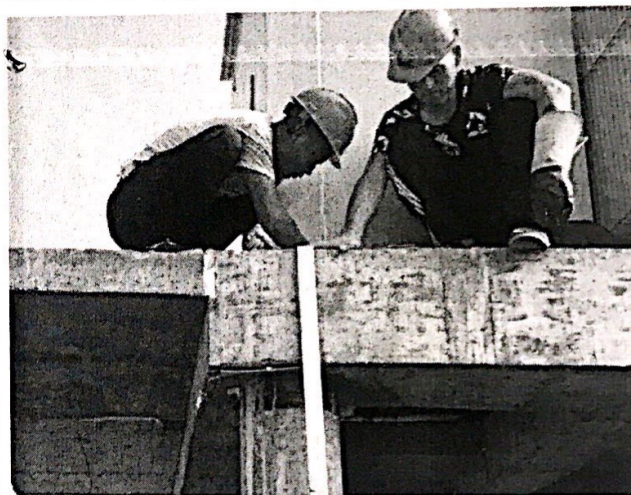
32#箱逆变平台接地焊接

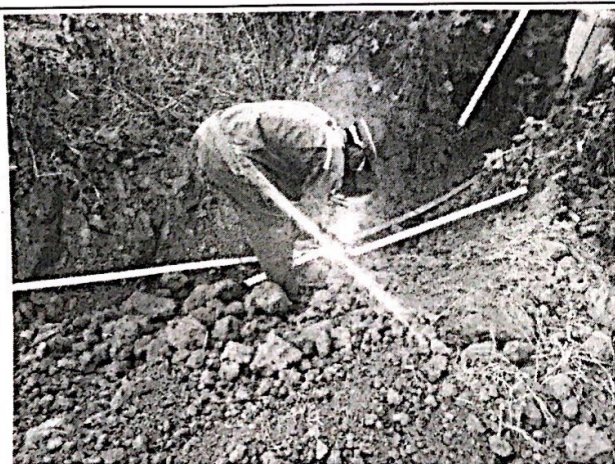
29 区接地焊接

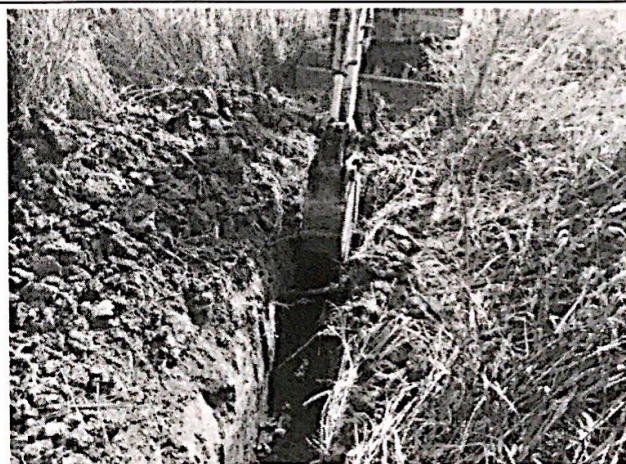
29 区接地沟开挖

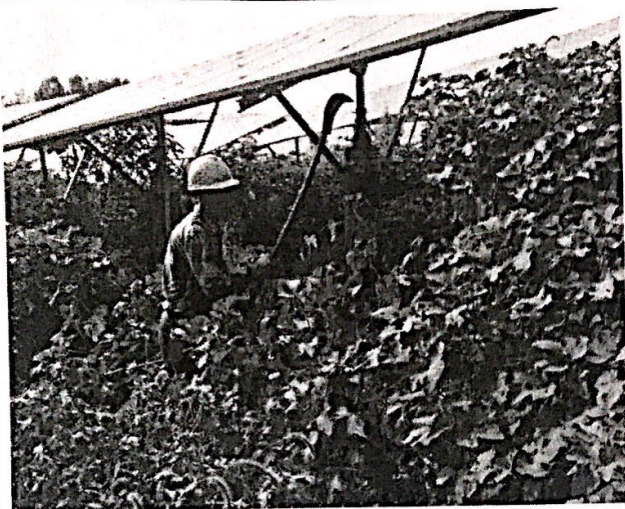
29 区杂草清理

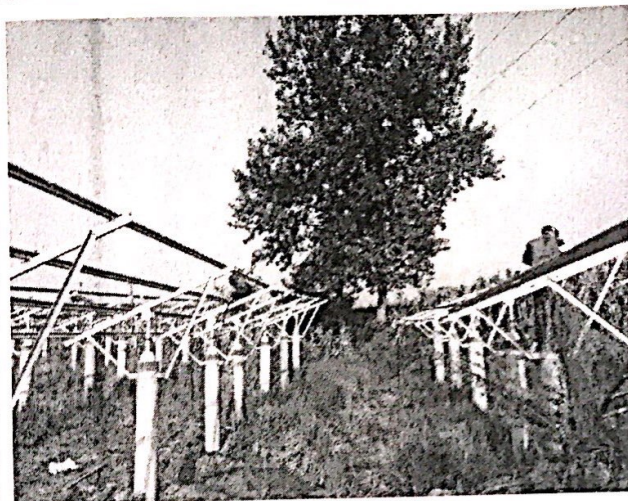
31 区支架安装

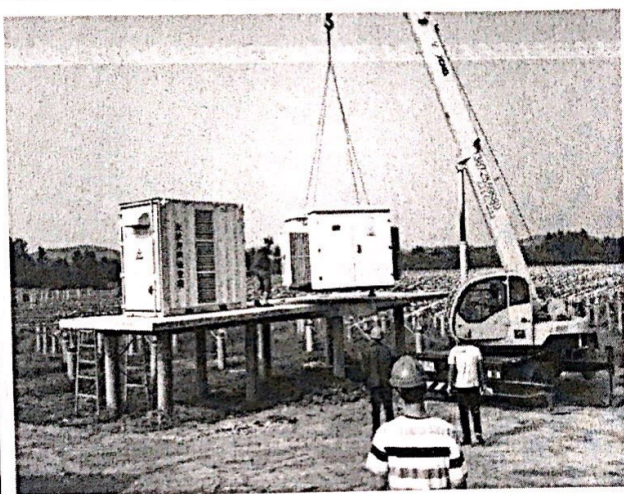
32#箱逆变平台箱变吊装

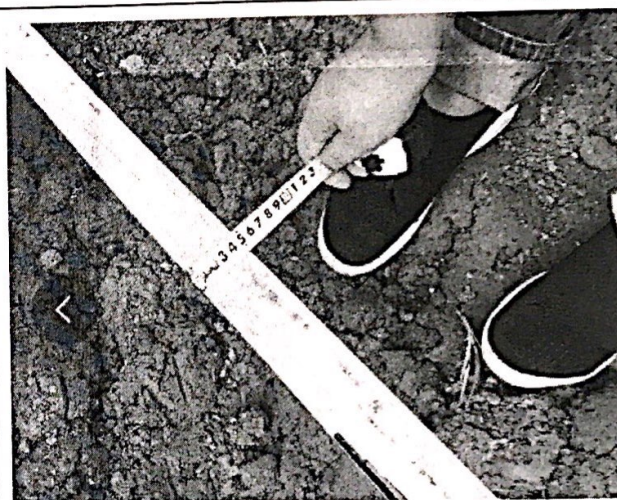
检查接地扁铁规格

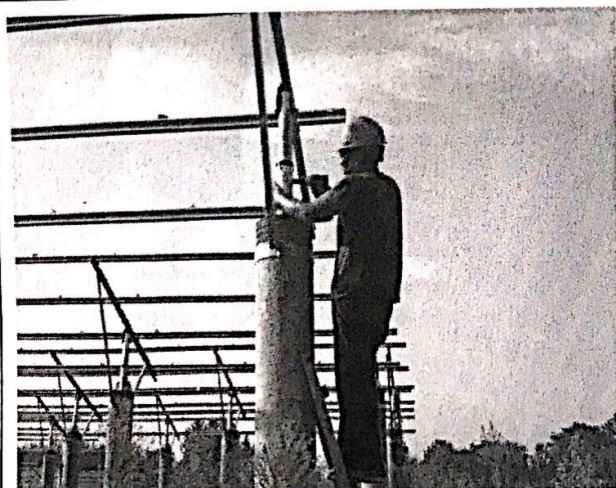
32 区支架螺栓紧固

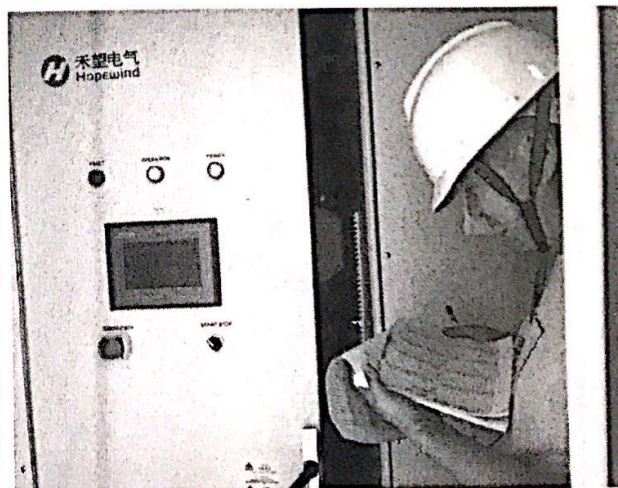
检测汇流箱电流
