编号: JKM16-ZH-007

# 监 理 月 报

工程名称: 郟城县红花镇 80MW 山地光伏发电项目一期工程

2018 年 6 月第 7 期

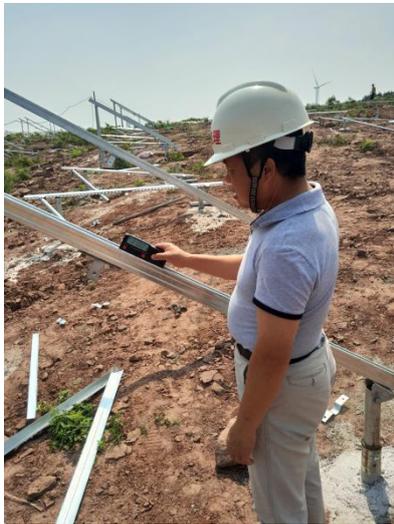
支架角度检查

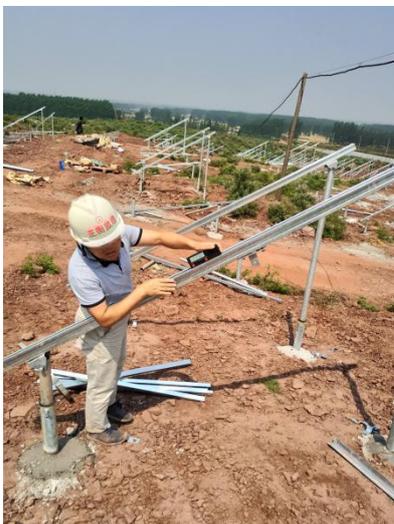
支架角度检查

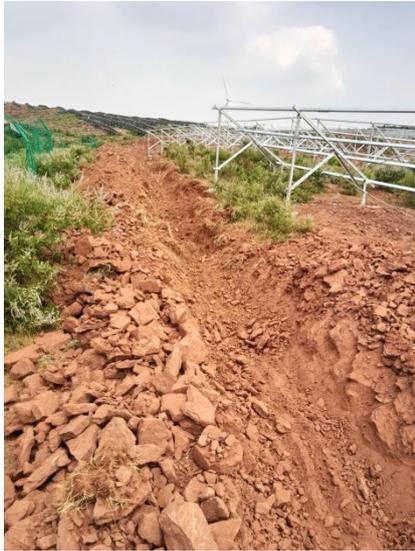
本月质量控制情况登记			
本月抽查、见证试验次数	2次	试验结果不合格次数	0次
设备开箱检查次数	4次	检查不符合要求次数	0次
本月查验分项工程	0项	其中一次验收合格计	0项
发出监理通知单（质量控制类）		2份	
工程质量情况简析			
<p>1、进场原材都进行了见证取样，试验符合设计要求。混凝土施工质量良好，工程质量在可控范围之内。</p> <p>2、场内电缆进开关站的转角处有交叉敷设的现象已发监理通知单令其整改。</p> <p>3、因抢工期，部分支架斜梁安装不符合设计及规范要求、支架后立柱严重倾斜，未能与地锚桩处在同一垂直线上、支架区间接地扁铁埋深深度与设计不符，已发监理通知单令其整改。</p>			
下月质量情况预计和目标			
<p>1、确保工程质量无重大问题。</p> <p>2、确保现场无伤亡。</p>

<p>7 区接地扁铁沟</p>	<p>支架斜梁安装与设计不符</p>	<p>支架后立柱严重歪斜</p>

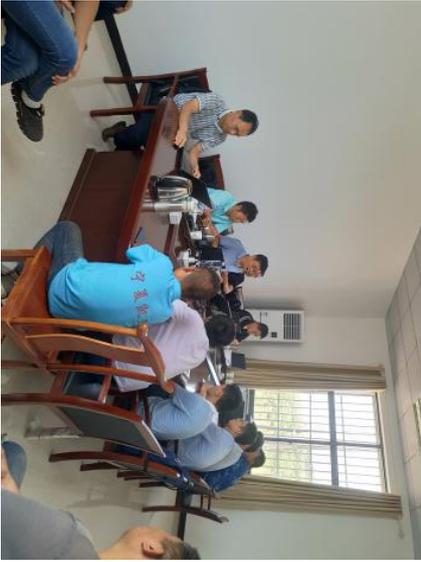
第二次质检检查

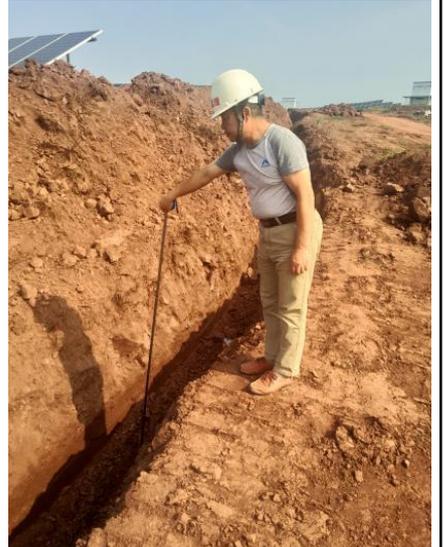
高压电缆沟深度测量

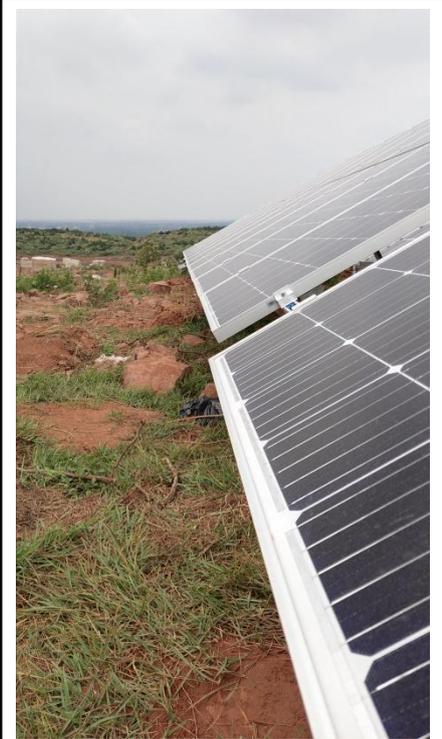
<p>组件安装出现错牙</p>	<p>高压电缆桥架盖板已安装</p>	<p>逆变器接线插头已完成</p>
