## 监 理 月 报

工程名称: 衡东县 9.7MW 光伏扶贫项目

2018 年 4 月第 3 期

监理单位： 常州正衡电力工程监理有限公司

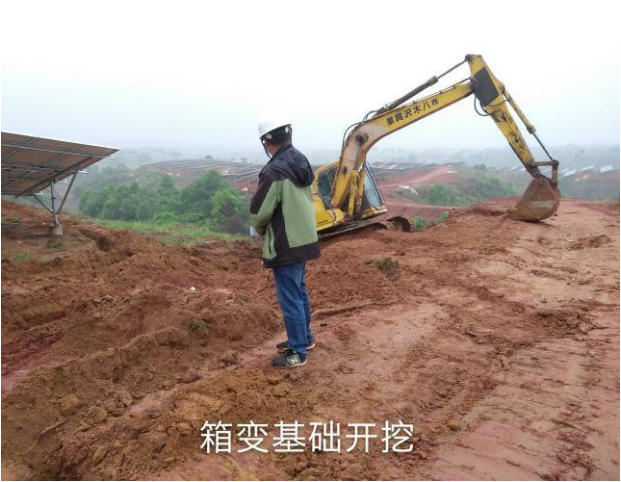
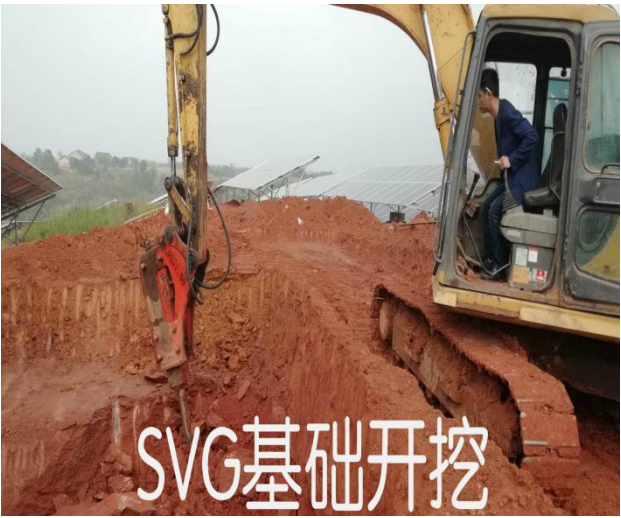
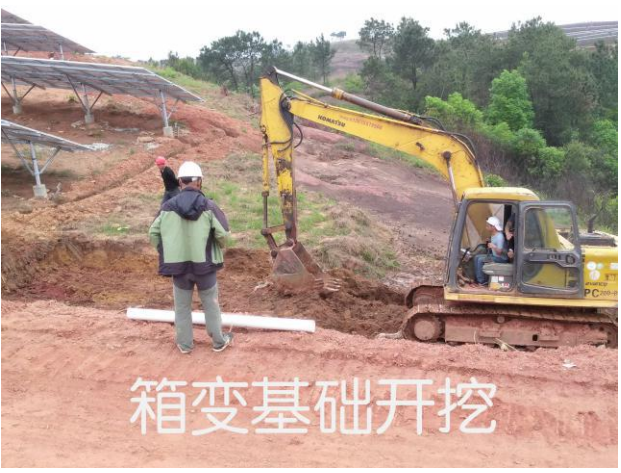
| | <p>箱变基础开挖</p> <p>SVG基础开挖</p> <p>箱变基础开挖</p> | <p>马脑寨项目</p> <p>区域二：3#室外预装式箱式变压器基础开挖完成。</p> <p>马脑寨项目</p> <p>区域三：2#室外预装式箱式变压器基础开挖完成。</p> <p>马脑寨项目</p> <p>区域一、二、三：扁钢焊接、接地沟开挖、安装组件间的黄绿接地线完成约25%。</p> <p>对第一标段（衡东县草市镇马脑寨）</p> <p>区域一、区域二、区域三已安装完成的组件进行统计。</p> | <p>目前9.7MW地块选址已确定两个（共三个）；马脑寨正在施工；霞流镇大泥塘</p> <p>2018.04.07</p> <p>业主通知进场施工，但因土地问题当地村民阻工，处于半工半停状态；大浦镇建设方正</p> <p>在选址中，暂未确定，因此对施工进度带来一定的影响。</p> |

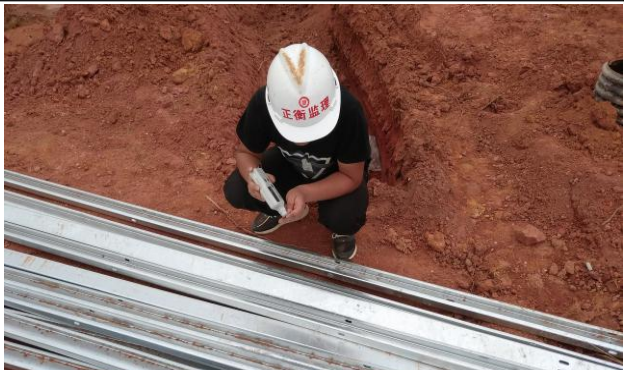
| | <div data-bbox="333 192 959 685"><p>监理现场抽检镀锌层厚度<br/>符合规范要求</p></div> <div data-bbox="333 831 959 1292"><p>测量支架角度 符合设计要求</p></div> <div data-bbox="333 1391 959 1832"><p>组件安装</p></div> | <p>区域一已安装完成的组件为: 236 组。</p> <p>区域二已安装完成的组件为: 111 组。</p> <p>区域三已安装完成的组件为: 110 组。</p> <p>第一标段(衡东县草市镇马脑寨)区域一、二、三已安装完成的组件共计 457 组; 1 组为 20 块组件; 共计 9140 块组件。</p> <p>第一标段(衡东县草市镇马脑寨)共计容量为 :</p> <p>2.97MWp.</p> <p>4、对支架组件已安装完成的区域进行逐一排查。</p> <p>区域一共发现问题 59 处;</p> |
