## 监 理 月 报

工程名称：衡东县 9.7MW 光伏扶贫项目

2018 年 5 月第 4 期

监理单位： 常州正衡电力工程监理有限公司

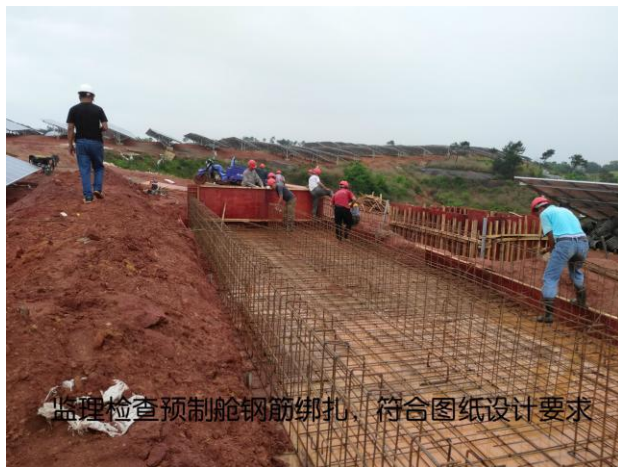
监理检查预制舱钢筋绑扎，符合图纸设计要求
