监 理 月 报

工程名称: 衡东县 9.7MW 光伏扶贫项目

2018 年 8 月第 7 期

监理单位： 常州正衡电力工程监理有限公司

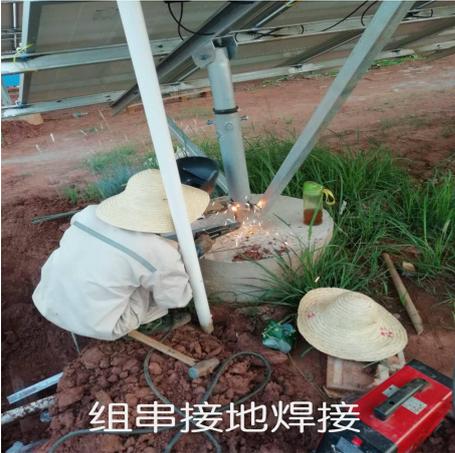
<p>组串接地焊接</p>

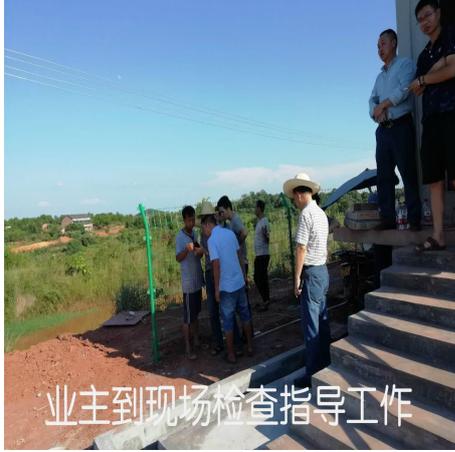
<p>业主到现场检查指导工作</p>

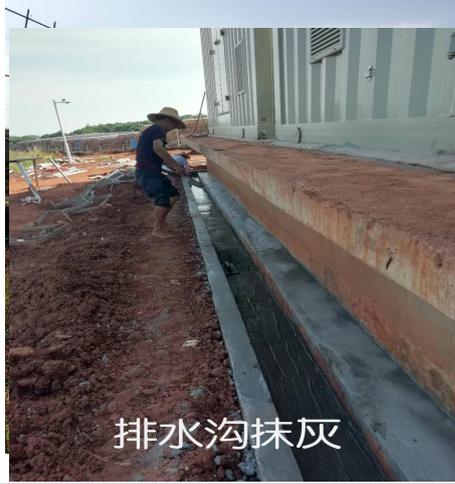
<p>排水沟抹灰</p>	<p>霞流站点施工内容：对组件、支架进行消缺；围栏安装；围栏基础浇筑；监控设备安装。</p> <p>石滩站点施工内容：支架安装；组件安装；接地环网焊接；组串间接地焊接；围栏安装；4 m²直流电缆穿管；排水沟开挖；排水沟砌筑、抹灰；支架开孔防腐除锈；组件间接地线连接；汇流箱接地；</p>	/
--	--	--	---

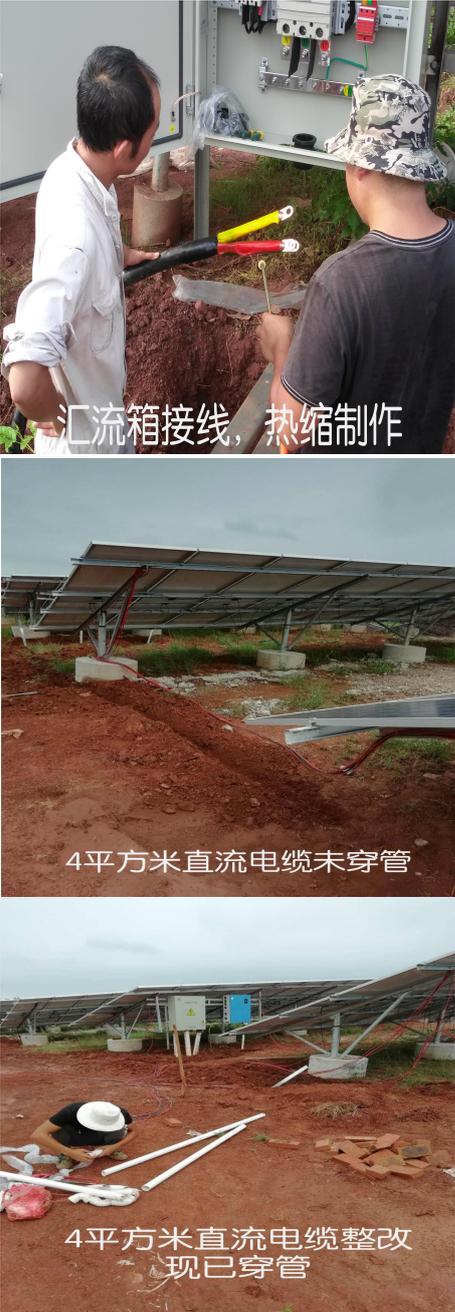
<p>汇流箱接线，热缩制作</p> <p>4平方米直流电缆未穿管</p> <p>4平方米直流电缆整改 现已穿管</p>	<p>设备基础回填；设备基础踏步砌筑；M4插头连接；逆变器安装。</p> <p>施工人员 20 位，管理人员 2 位，切割机 3 台，挖机 2 台，焊接机 3 台，发电机 2 台，三轮运输车 1 台。</p>	<p>/</p>
--	--	--	----------
