编号: ZHJL-ZJTS-010

## 监 理 月 报

工程名称: 泰顺兴农 30MW 农林光互补光伏小康项目

2019 年 7 月 第 10 期

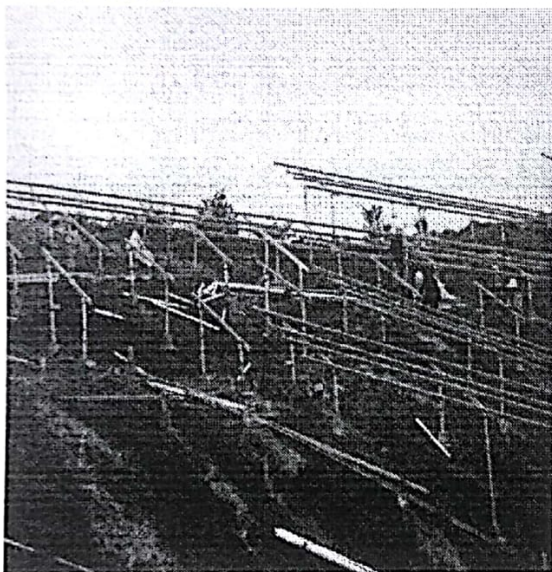
支架安装

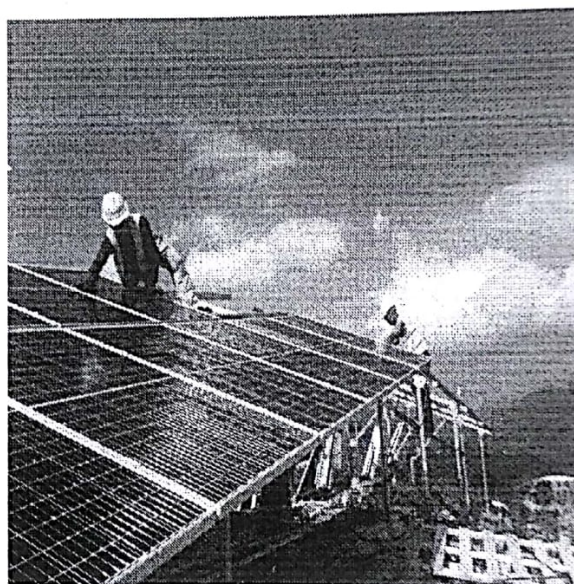
组件安装

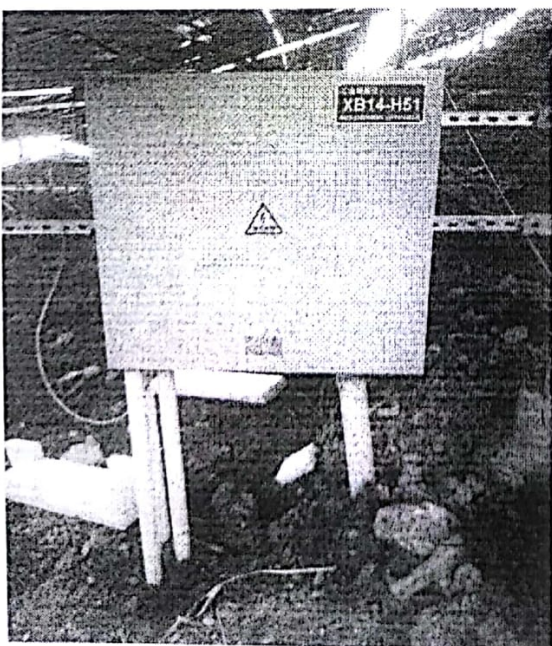
汇流箱安装

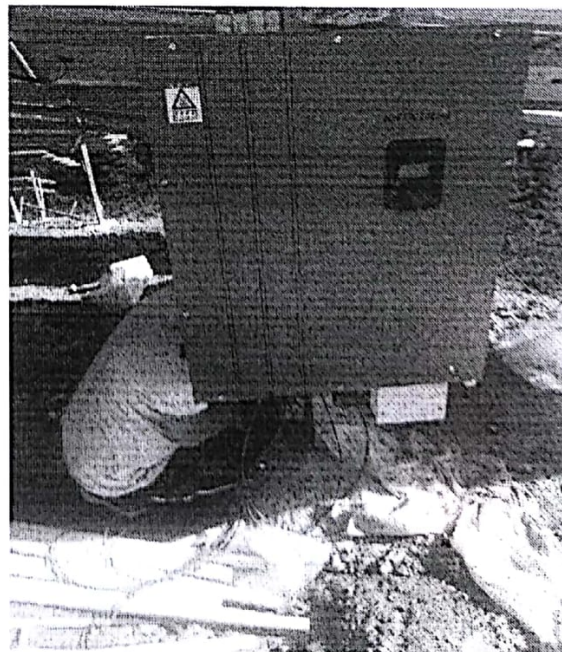
逆变器安装接线

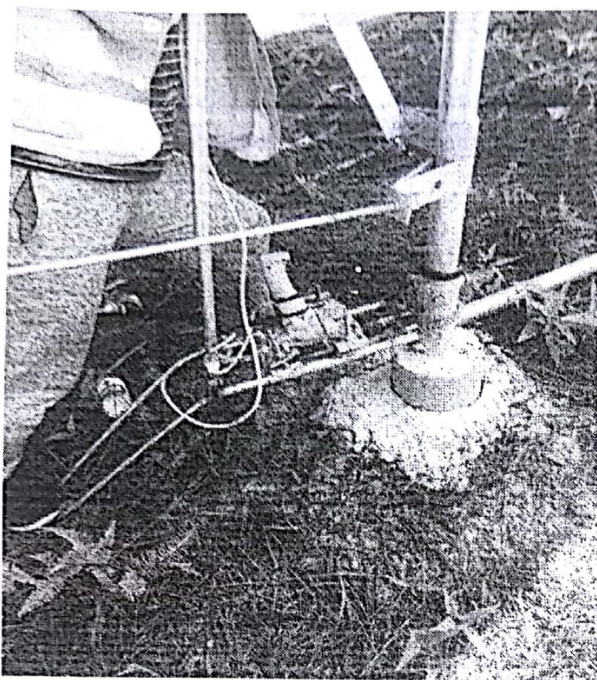
支架穿心螺栓打孔

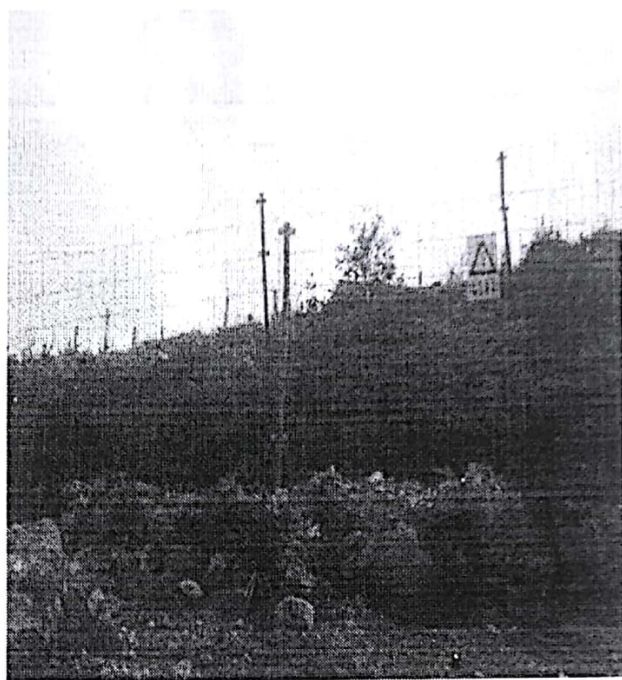
围栏安装

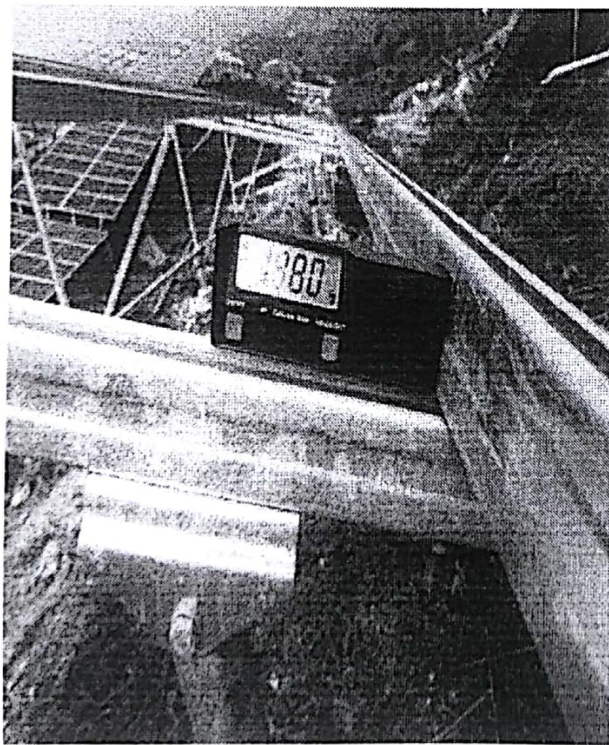
倾角度检查

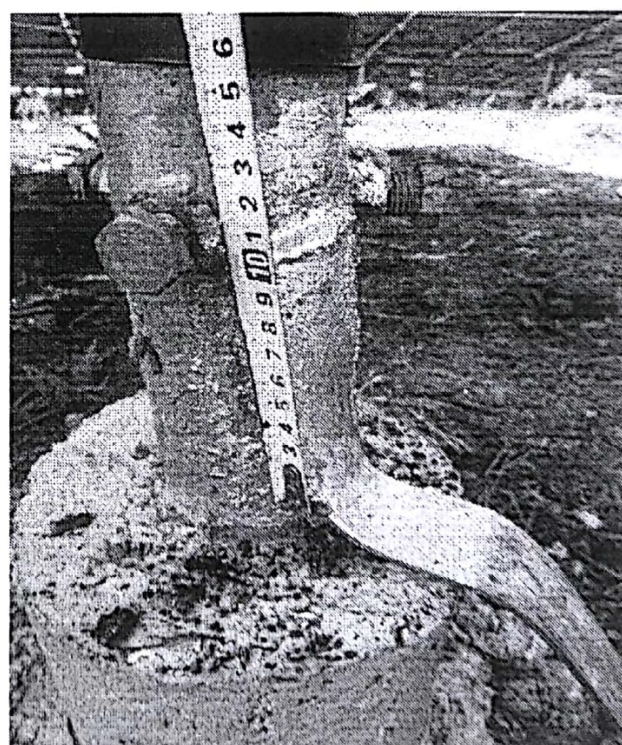
接地焊接检查
