编号: ZHJL-ZJTS-011

## 监 理 月 报

工程名称: 泰顺兴农 30MW 农林光互补光伏小康项目

2019 年 8 月 第 11 期

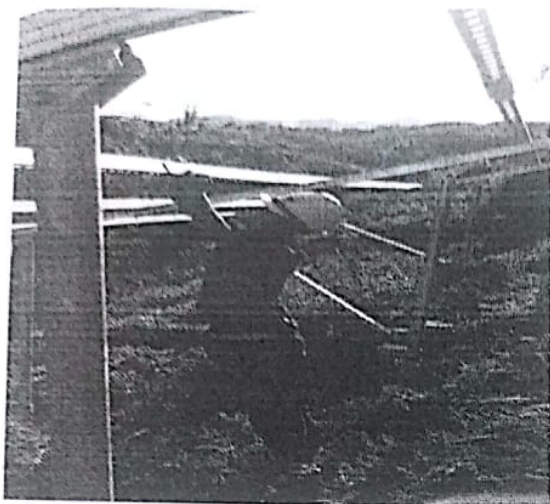
支架安装

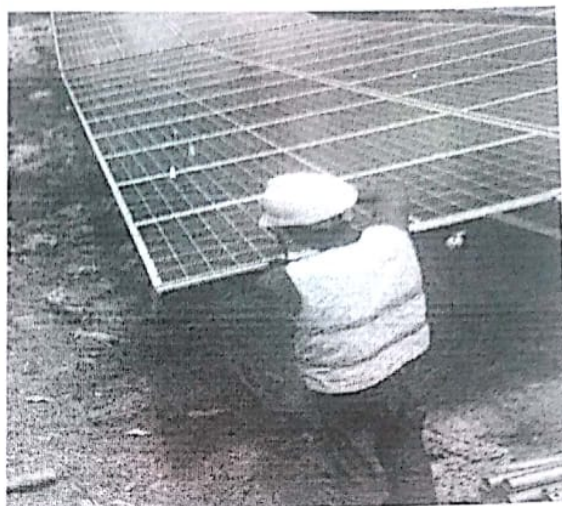
组件安装

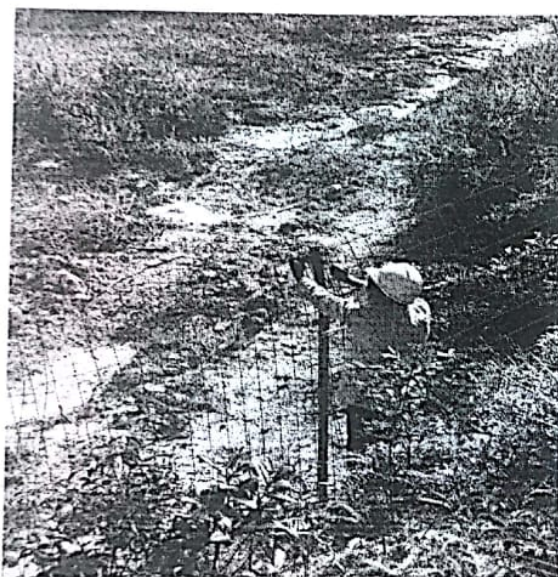
围栏安装

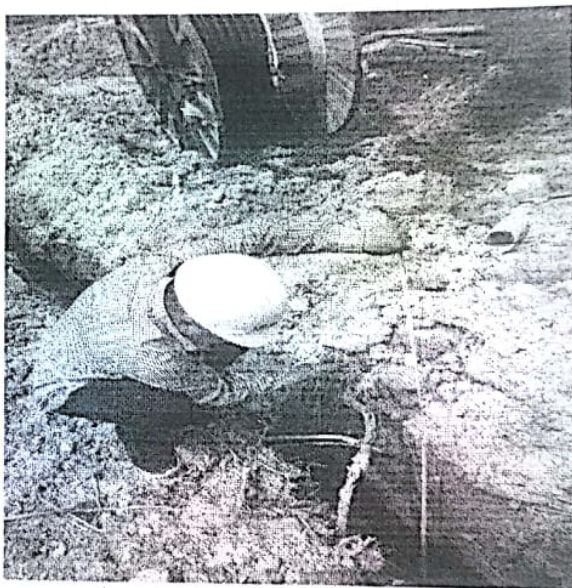
电缆沟检查

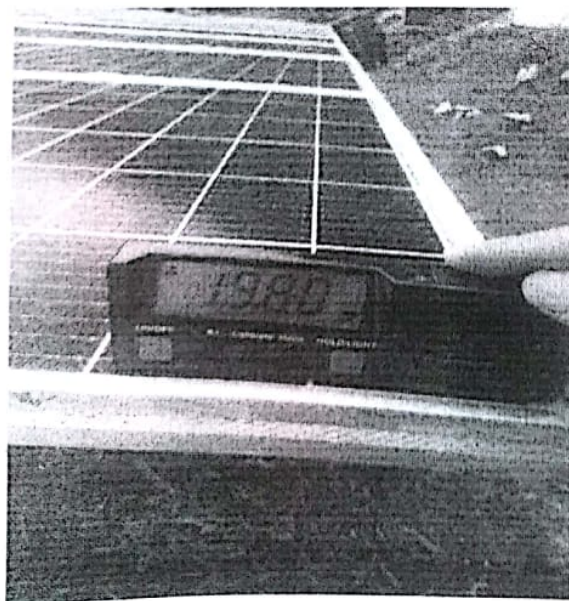
倾角度检查

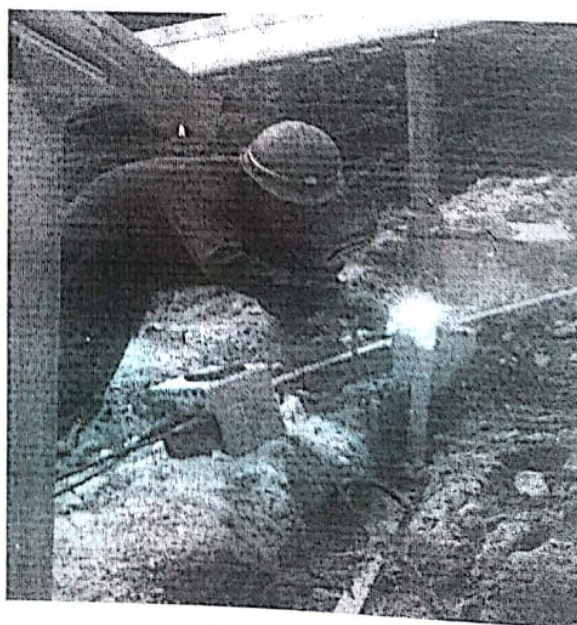
接地扁钢焊接
